PILNE: NOTATKA BEZPIECZEŃSTWA

MDS-26-06018

Kranik trójdrożny BD Connecta™

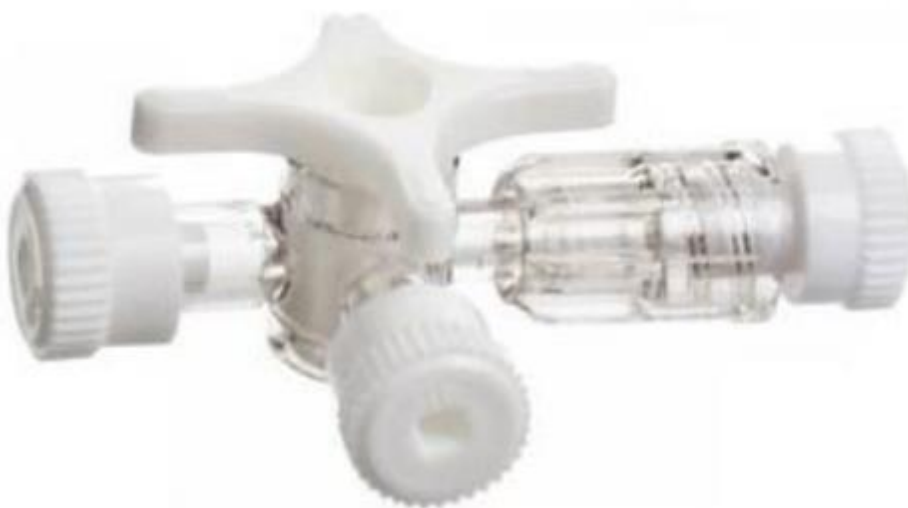
Rysunek 1 Urządzenie: kranik trójdrożny BD Connecta™

Kranik trójdrożny BD Connecta™ to zawór z dwoma otworami i obrotowym pokrętkiem do sterowania kierunkiem przepływu płynu przez to urządzenie. Zobacz zdjęcie poniżej.

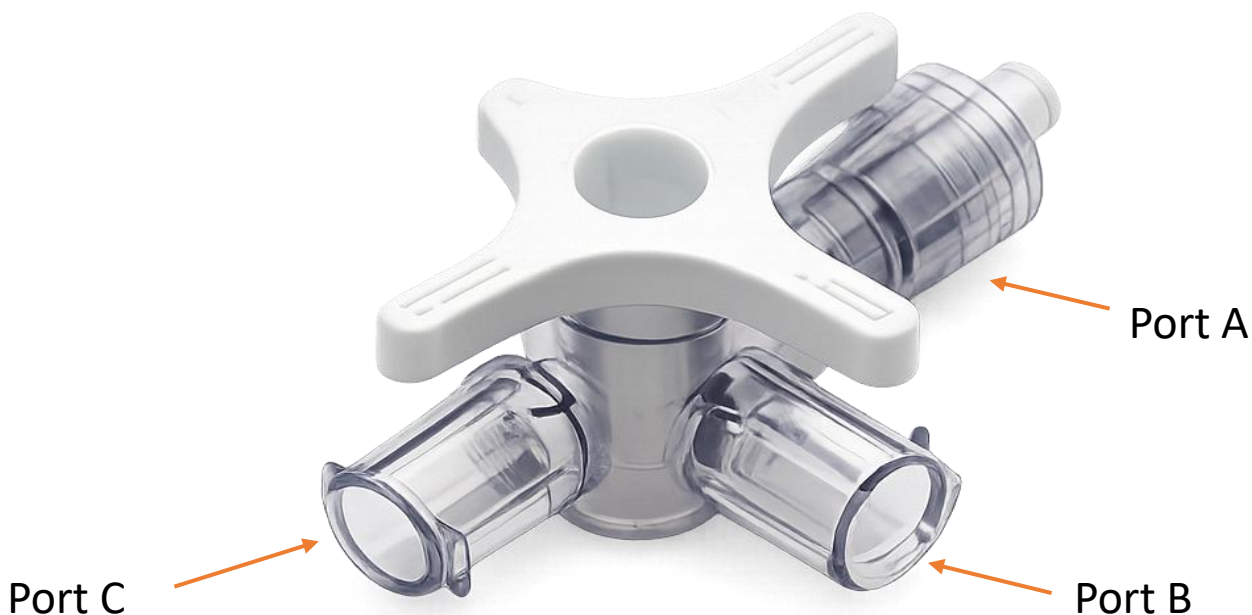
Rysunek 2. Kranik trójdrożny BD Connecta™

Na podstawie opinii klientów, BD zidentyfikowało / zaobserwowano problem w sposobie działania portu C kranika BD Connecta™ (Rysunek 2). Raporty otrzymane przez BD wskazują, że przy użyciu strzykawek luer lock z polipropylenu połączenie na porcie C może po dokręceniu strzykawki pozwalać na dalsze jej okręcanie. To sprawiło, że niektórzy użytkownicy kliniczni postrzegali to połączenie jako niestabilne.

Testy BD dowiodły, że połączenie jest bezpieczne. Testy BD nie wykazały żadnych wycieków w symulowanych klinicznie istotnych warunkach, związanych z tym problemem. Ponadto testy BD potwierdziły, że problem nie występuje, gdy port C jest podłączony do strzykawek poliwęglanowych lub złączy luer wkłuc dożylnych.

Podczas testów ze strzykawkami polipropylenowymi port C wykazał, że potrzebny jest mniejszy moment obrotowy (mniej obrotów dokręcania strzykawki), aby uzyskać podłączenie strzykawki. W przeciwnym wypadku następuje przekręcenie gwintu. Ta obserwacja jest zgodna z informacjami zwrotnymi otrzymanymi od użytkowników.

Ten różny moment obrotowy podczas połączenia oraz wynikające z tego przekręcenie gwintu strzykawki mogą powodować brak pewności użytkowników co do jakości i szczelności podłączenia podczas korzystania z urządzenia. Z tego powodu BD wydaje tę komunikację, aby przekazać informacje i zalecenia dla użytkowników dotyczące użytkowania kraników BD Connecta™.

- Przed użyciem upewnij się, że wszystkie połączenia są zabezpieczone i porty dostępu są zamknięte przed i po każdym użyciu.
- Podczas używania produktu unikaj przekręcania gwintu. Przekręcenie gwintu może uszkodzić integralność produktu.
- Użycie nadmiernej siły podczas połączenia może nadmiernie obciążać porty kranika trójdrożnego, szczególnie gdy obecne są substancje takie jak emulsje tłuszczowe.

Uwaga: Opór między złączem męskim luer a zaworem BD Connecta™ podczas obracania oznacza, że połączenie jest w pełni zamocowane i zabezpieczone.

BD uruchomiło projekt mający na celu ulepszenie projektu portu C kranika trójdrożnego BD Connecta™.
