</div> <div>PBI SEBASTIAN WILCZYŃSKI ul. Wrzosowa 10B/3, 55-080 Smolec, NIP 886-144-91-83 tel. +48 660 228 225, e-mail: sebastian.pbiwilczynski@wp.pl</div>	
Obiekt budowlany	Odbudowa przepustu DN600 położonego w leśnictwie Krzywina, oddział 61 c nadleśnictwo Henryków.		Data: 06.2021
Opracowanie	Odwodnienie i drogi		Stadium: Proj. wyk.
Tytuł rysunku	Przekrój konstrukcyjny		Branża: Drogi
Stanowisko	Imię i nazwisko - nr uprawnień	Podpis	Skala:
Projektant	mgr inż Wilczyński Sebastian - 225/DOŚ/08		1:40
			Nr rys.: 1

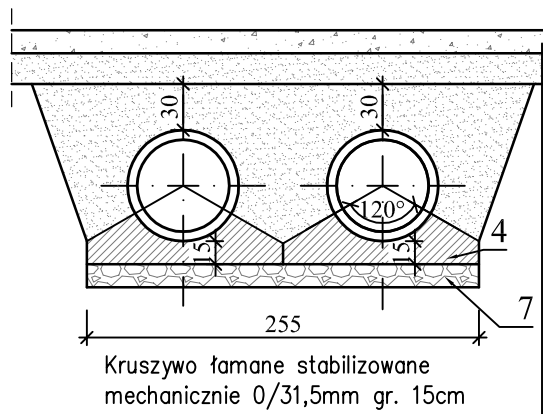
Przekrój poprzeczny

1. Kruszywo łamane 0/31,5mm gr. 15 cm
2. Kruszywo łamane 0/10mm gr. 20 cm
3. Kruszywo naturalne 0/2 gr. 30 cm
4. Ława betonowa C12/15 gr. 15 cm
5. Kostka kamienna 9/11cm, na podsypce cementowo-piaskowej gr. 10cm, spoinowana zaprawą cementową
6. Rura betonowa lub PEHD SN8
7. Fundament z kruszywa naturalnego 16/32mm
