# PILNA NOTATKA BEZPIECZEŃSTWA – KOREKTA **stryker**

## WYROBU MEDYCZNEGO

### Chromophare – pierścień sufitowy

**Chromophare – Pierścień sufitowy,  
numer wycofania z obrotu  
4264880  
11 czerwca 2026 r.**

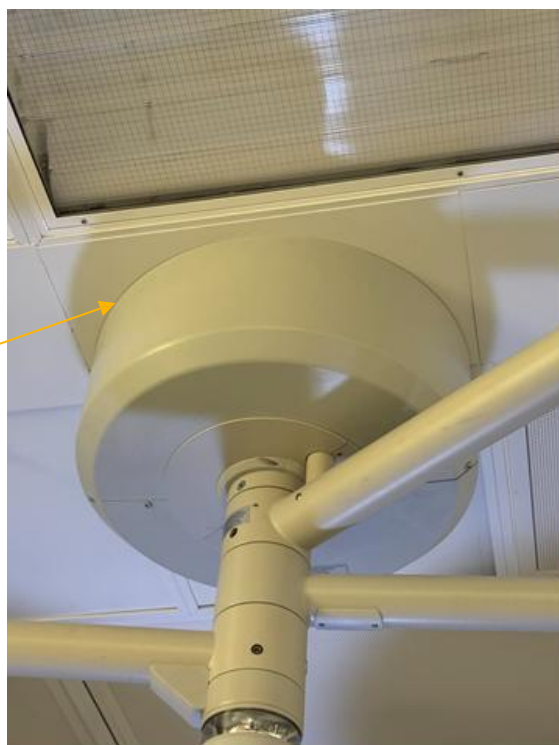
**Ilustracja 2:** Przykład osłony sufitowej dokładnie przylegającej do sufitu **Ilustracja 3:** Przykład osłony sufitowej, która nie przylega do sufitu

- a. Jeśli widoczna jest szczelina, należy zaprzestać korzystania z wyrobu i skontaktować się z działem serwisowym: [serwis@stryker.com](mailto:serwis@stryker.com). Przykład przedstawiono na Ilustracji 3.
- b. Jeśli szczelina nie jest widoczna, można nadal korzystać z wyrobu zgodnie z instrukcją obsługi. Przykład przedstawiono na Ilustracji 2.

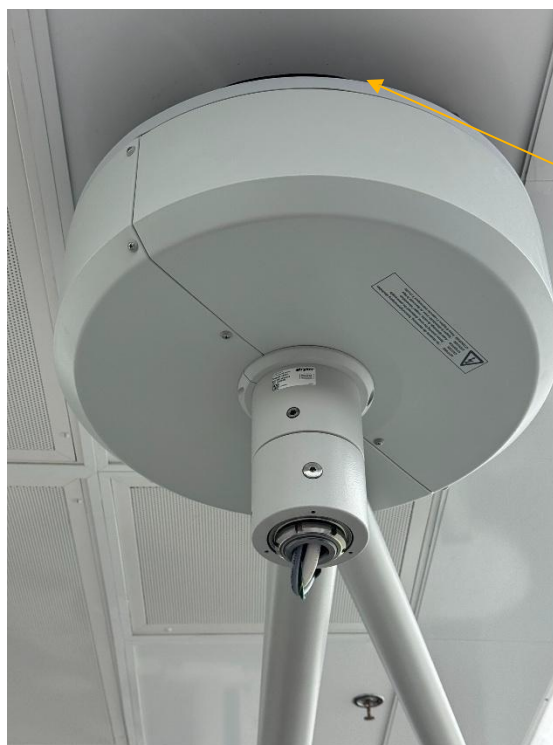
**Powód wycofania** Firma Stryker wykryła, że określone partie pierścieni sufitowych mogą niedostatecznie podtrzymywać osłonę sufitową. Z tego powodu osłona może przesuwać się lub zsuwać z rurki sufitowej. Przesunięcie osłony sufitowej może powodować odsłonięcie obszaru nad sufitem, co może z kolei prowadzić do przedostawania się do pola sterylnego kurzu, cząstek, osadów lub innych zanieczyszczeń.

- Wzrokowo sprawdzić osłonę sufitową, aby upewnić się, że dokładnie przylega do sufitu, tak jak na rysunku w Załączniku A.
  - Jeśli widoczna jest szczelina, należy zaprzestać korzystania z wyrobu i skontaktować się z działem serwisowym: [serwis@stryker.com](mailto:serwis@stryker.com)
