## **PILNE zawiadomienie dotyczące bezpieczeństwa**

Ultrasonografy Lumify firmy Philips

Ultrasonografy Lumify niekompatybilne z urządzeniami z systemem iOS 18

**Dotyczy:** ultrasonografy Lumify niekompatybilne z urządzeniami z systemem iOS 18, 2025-PD-US-004

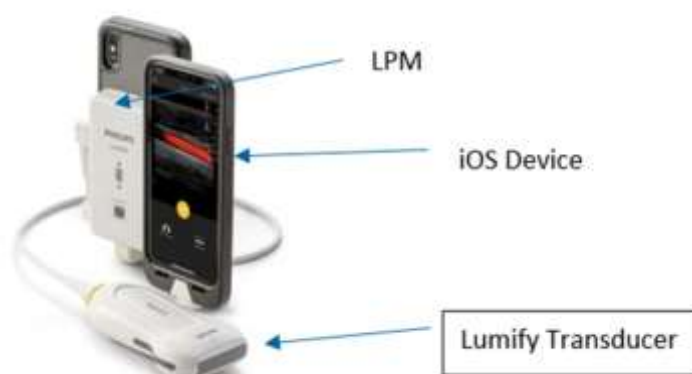
Ilustracja 1. Ultrasonograf Lumify — pokazany jako przykład.
