**PILNE**  
**POWIADOMIENIE O BEZPIECZEŃSTWIE DLA DYSTRYBUTORA**  
**FSN – WYCOFANIE PARTII**

| Nr FSN: RNC 665 | Data: 09/2026 |

| Produkty: FHK TIBIA PF AC T4 | |

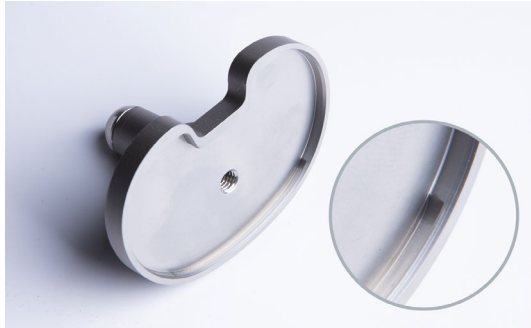
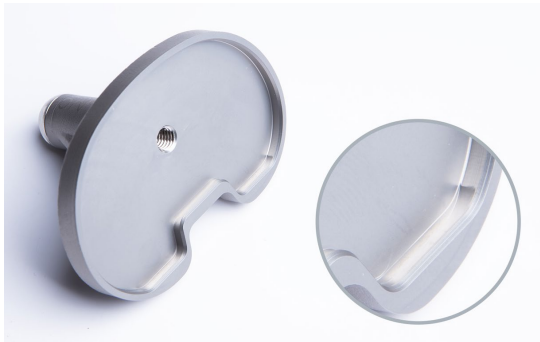
Niniejsze działanie zostało podjęte w wyniku otrzymania reklamacji od klienta. Stwierdzono wadę podstawy piszczelowej o numerze referencyjnym 257662, partia S03919, polegającą na braku rowka (patrz zdjęcia poniżej).

Wada ta uniemożliwia prawidłowe ustawienie i zamocowanie elementu z polietylenu (PE) na podstawie piszczelowej.

| Podstawa piszczelowa z rowkiem | Podstawa piszczelowa bez rowka |

Przeprowadzono ocenę ryzyka, w wyniku której stwierdzono, że przy braku rowka niemożliwe jest połączenie elementu polietylenowego z podstawą piszczelową rozmiaru 4. W związku z tym ostateczne połączenie elementów protezy – kości udowej, piszczeli i elementu polietylenowego – jest niemożliwe. W takiej sytuacji należy usunąć wadliwą podstawę piszczelową i wymienić ją na nową.

Przed wszczepieniem i przygotowaniem cementu należy sprawdzić obecność rowka na podstawie piszczelowej rozmiaru 4. W przypadku jego braku zaleca się użycie innej podstawki piszczelowej:

- jeśli dostępny jest drugi komplet implantów – podstawę piszczelową tego samego rozmiaru;
- w przypadku braku drugiego kompletnego zestawu implantów – podstawę piszczelową o mniejszym rozmiarze.
