| <i>Nazwa elementu projektu budowlanego</i> | <b>DOKUMENTACJA PROJEKTOWA</b> |
| <i>Nazwa zamierzenia budowlanego</i> | <b>REMONT BALKONU PRZY BUDYNKU<br/>MIESZKALNYM LEŚNICZÓWKI TARASKA</b> |
| <i>Adres obiektu budowlanego</i> | 26-337 ALEKSANDRÓW,<br>TARASKA NR 20A, |

# **I. OCENA STANU TECHNICZNEGO**

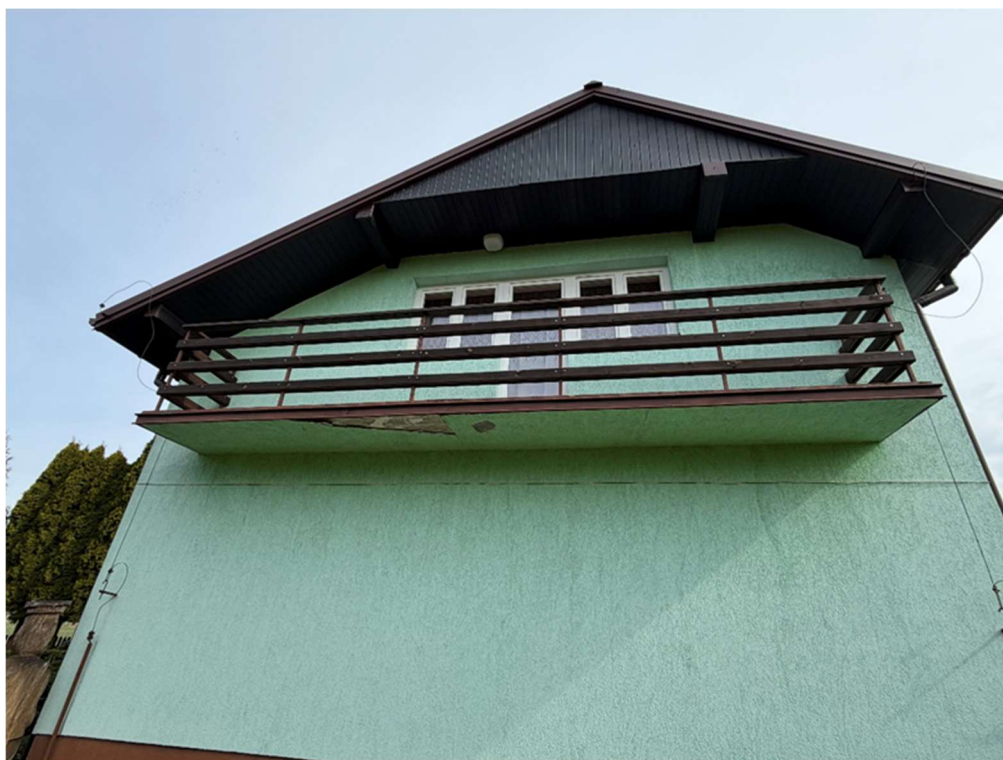
*Zdj. nr 1 – widok elewacji południowo-zachodniej z balkonem*

Balkon będący przedmiotem niniejszego opracowania zlokalizowany jest po południowo-zachodniej stronie budynku. Dostęp do niego zapewniony jest bezpośrednio z pokoju wypoczynkowego usytuowanego na poddaszu użytkowym. Usytuowanie balkonu od strony południowo-zachodniej powoduje jego znaczną ekspozycję na oddziaływanie czynników atmosferycznych, w szczególności intensywne nasłonecznienie, opady deszczu oraz okresowe obciążenia śniegiem i wiatrem.

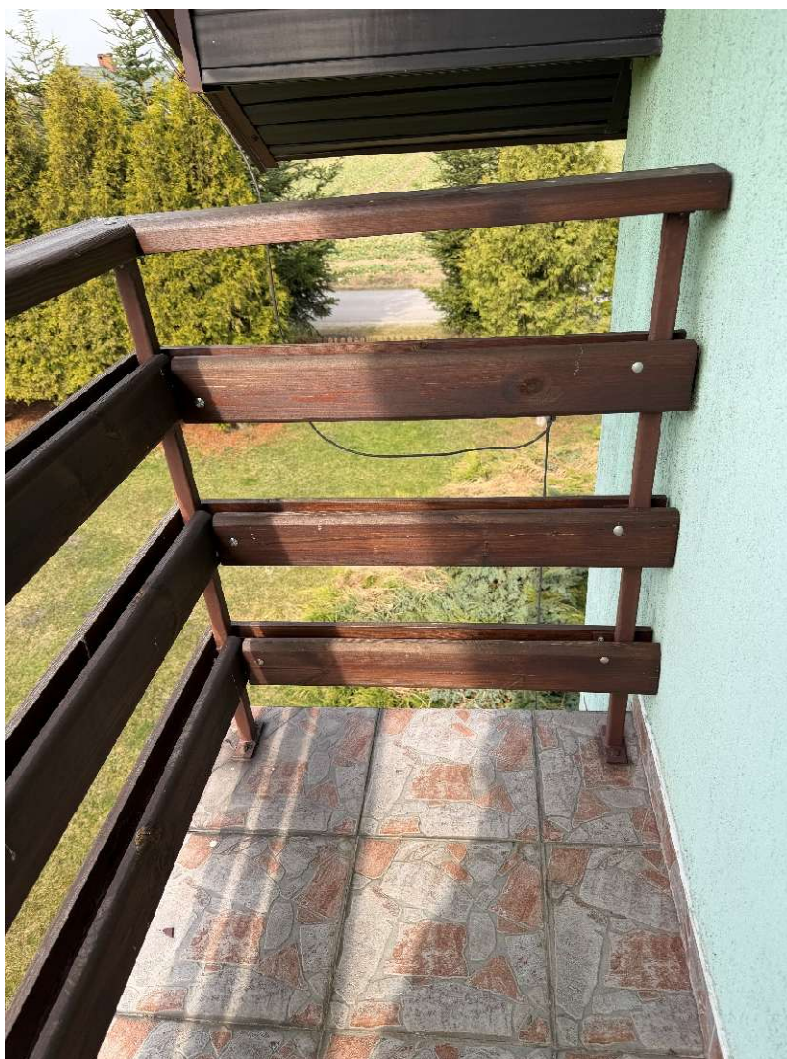
*Zdj. nr 2 – widok posadzki balkonu oraz balustrady w kierunku północnym*

Konstrukcję balkonu stanowi żelbetowa płyta wspornikowa o wysięgu 90 cm i długości 6,80 m. Powierzchnia balkonu wynosi 6,12 m<sup>2</sup>. Grubość płyty balkonowej jest zmienna i wynosi od 12 cm w strefie podporowej do 8 cm przy krawędzi zewnętrznej. Płyta balkonu znajduje się na wysokości około 3,20 m ponad poziomem terenu. Balkon wykończony jest płytkami ceramicznymi z cokolikiem wzdłuż ściany o wysokości 10 cm. Od spodu płyta balkonu wykończona jest cienkowarstwowym tynkiem akrylowym. Konstrukcję stalową balustrady stanowi osiem słupków z profilu zamkniętego 30x30 mm w rozstawie ok. 135 cm.

Całkowita wysokość balustrady to 105 cm. Balustrada mocowana jest do płyty balkonu od góry za pomocą kołków/śrub z łbem sześciokątnym poprzez metalowe stopki. Balustrada zamocowana jest również do ścian budynku. Połączenie to zrealizowano poprzez stalowe elementy kotwiące (tzw. „wasy”) przyspawane do konstrukcji balustrady, które są osadzone w ścianie budynku.

Wypełnienie balustrady stanowią podwójne deski o wymiarach 28x110 mm w trzech poziomych warstwach oraz pochwyt z wyprofilowanej kantówki o wymiarach 42x10 mm. Deski montowane są do metalowej konstrukcji za pomocą śrub zamkowych. Krawędź balkonu wykończona jest obróbką blacharską z blachy powlekanej.

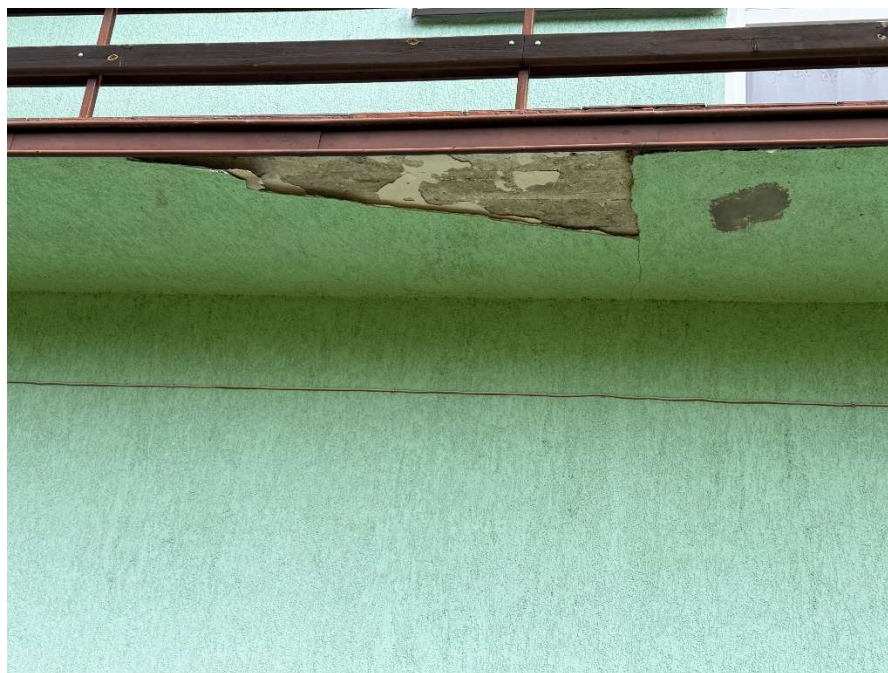
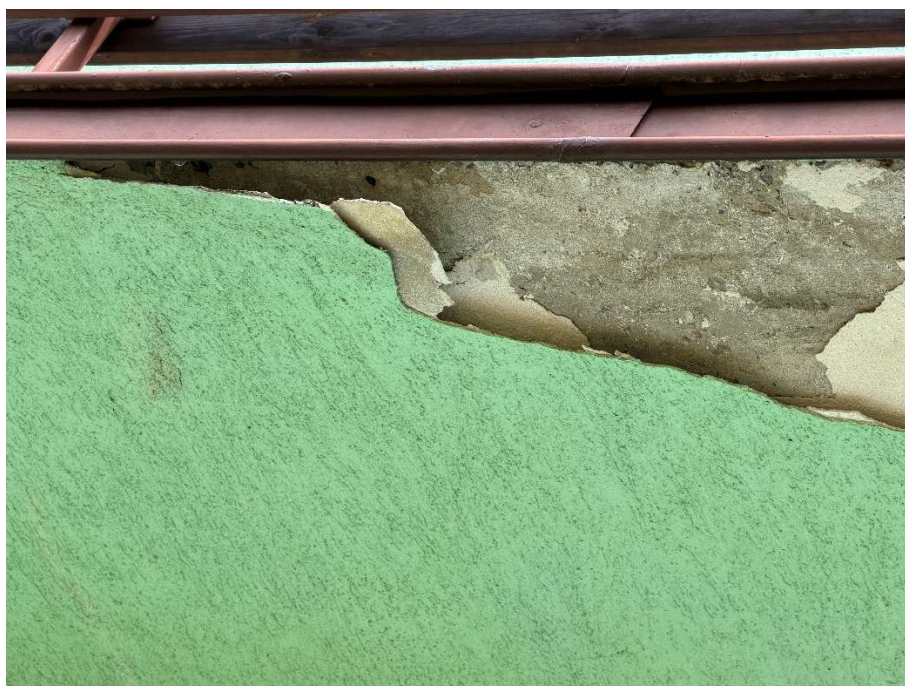
*Zdj. nr 3 i 4 – widok odspojonego tynku*

1. W trakcie oględzin stwierdzono miejscowe odspojenia warstwy tynku cienkowarstwowego od spodniej powierzchni żelbetowej płyty balkonowej. Tynk utracił przyczepność do podłoża, co objawia się jego pękaniem, wybrzuszeniami oraz odpadaniem płatami– zdj. nr 3 i 4.

1. Odpadanie tynku może być wynikiem długotrwałego oddziaływania wilgoci, cyklicznego zamarzania i rozmarzania wody w porach materiału, a także niewystarczającego przygotowania podłoża lub braku odpowiedniej warstwy szpempnej w trakcie wykonywania robót wykończeniowych. Stan ten stwarza realne zagrożenie dla osób przebywających pod balkonem, ze względu na możliwość niekontrolowanego odpadania fragmentów tynku. Ponadto odspojenia mogą prowadzić do dalszej degradacji powierzchni betonu, umożliwiając wnikanie wilgoci w głąb płyty balkonowej i przyspieszając procesy korozyjne zbrojenia.

- należy niezwłocznie usunąć luźne fragmenty tynku oraz przeprowadzić naprawę zgodnie z wybraną technologią.

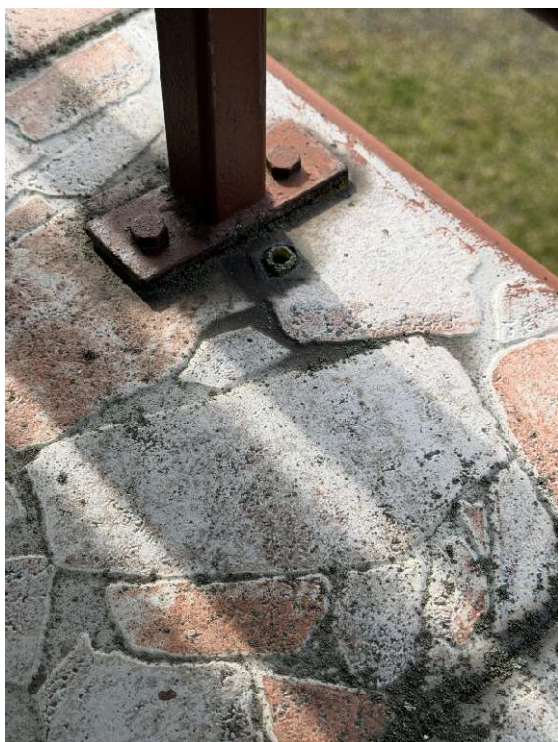
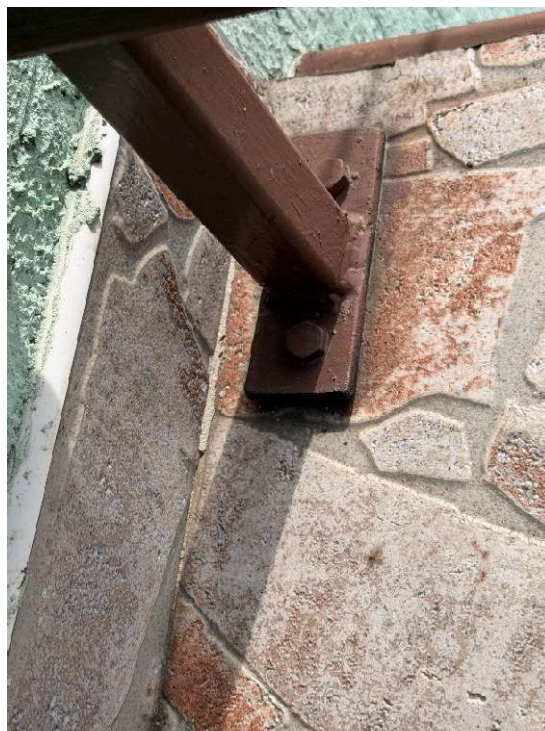
*Zdj. nr 6 i 7 – korozja elementów metalowych balustrady*

3. W trakcie oględzin stwierdzono występowanie korozji elementów metalowych balkonu, w szczególności w strefach ich zamocowania do żelbetowej płyty balkonowej. Największe nasilenie zjawiska zaobserwowano w obrębie połączeń kotwiących, przyspawanych wśosów oraz punktów styku elementów stalowych z betonem. Widoczne są ogniska korozji powierzchniowej, miejscowe złuszczenia powłok malarskich oraz naloty rdzy - zdj. 6 i 7.

3. Przyczyną korozji metalowych elementów balustrady jest najprawdopodobniej długotrwałe oddziaływanie wilgoci, brak skutecznych zabezpieczeń antykorozyjnych lub ich degradacja w czasie eksploatacji. Postępująca korozja może prowadzić do osłabienia połączeń konstrukcyjnych oraz obniżenia poziomu bezpieczeństwa użytkowania balkonu.

Konstrukcję metalową należy poddać dokładnemu oczyszczeniu z rdzy, starych powłok malarskich oraz wszelkich zanieczyszczeń. Następnie elementy stalowe powinny zostać zabezpieczone antykorozyjnie poprzez cynkowanie, a finalnie wykończone powłoką malarską wykonaną metodą proszkową, zapewniającą trwałość oraz odporność na warunki atmosferyczne.
