## **Opis robót naprawczych (doraźna naprawa) schodów do budynku Urzędu Skarbowego w Cieszynie przy ul. Kraszewskiego 4**

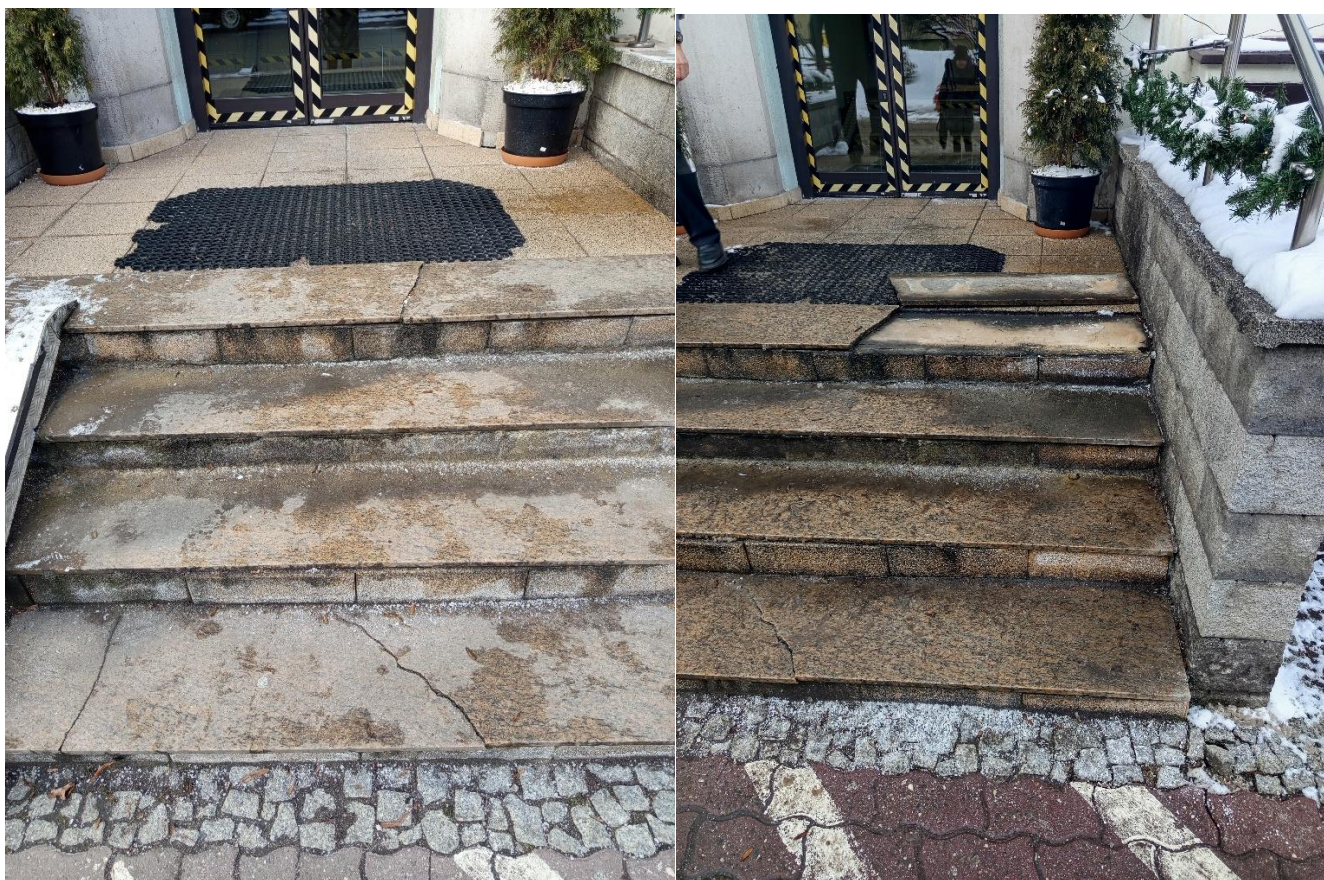
### **1. Zdjęcia – stan istniejący**

W związku z pogłębiającymi się uszkodzeniami schodów wejścia głównego do budynku w szczególności uszkodzenia okładzin stopnic: odspojenia i spękania, konieczne jest pilne przeprowadzenie naprawy schodów.

Schody do budynku w obecnym stanie stanowią bardzo poważne zagrożenie dla osób z nich korzystających. Wykonywane prace będą miały wyłącznie charakter doraźny.

- usunięcie istniejących okładzin schodów i podestu,
- demontaż i ponowny montaż istniejącej balustrady,
- wykonanie nowych stopnic z granitu płomieniowanego (płyty układane na „mijanę”) z kapinosami – kolor należy dobrać do koloru zabudowanego/istniejącego piaskowca na elewacji,,

- wykonanie podestu/spocznika z płyt z granitu płomieniowanego – kolor należy dobrać do koloru zabudowanego/istniejącego piaskowca na elewacji, spocznik musi być wykonany z możliwie największych płyt granitowych,

- wykonanie cokolika z płyt granitowych,
- wyrównanie nierówności murków szpachlówką naprawczą,
- jednokrotne gruntowanie podłoża CERESIT CT17,
- zatopienie jednej warstwy siatki wzmacniającej na kleju,

- wykonanie tynku na murkach, tynk zatarty na gładko o fakturze i uziarnieniu analogicznym do elewacji w kolorze odtworzeniowym lub dwukrotne malowanie tynku farbą elewacyjną silikatową CT 54 w kolorach odtworzeniowych – kolor dopasować do istniejącej elewacji budynku,

- wykończenie poziomych elementów murków czapami z piaskowca z kapinosami,
