## OPIS PRZEDMIOTU SPRZEDAŻY

Volkswagen Caddy

Dane techniczne pojazdu:

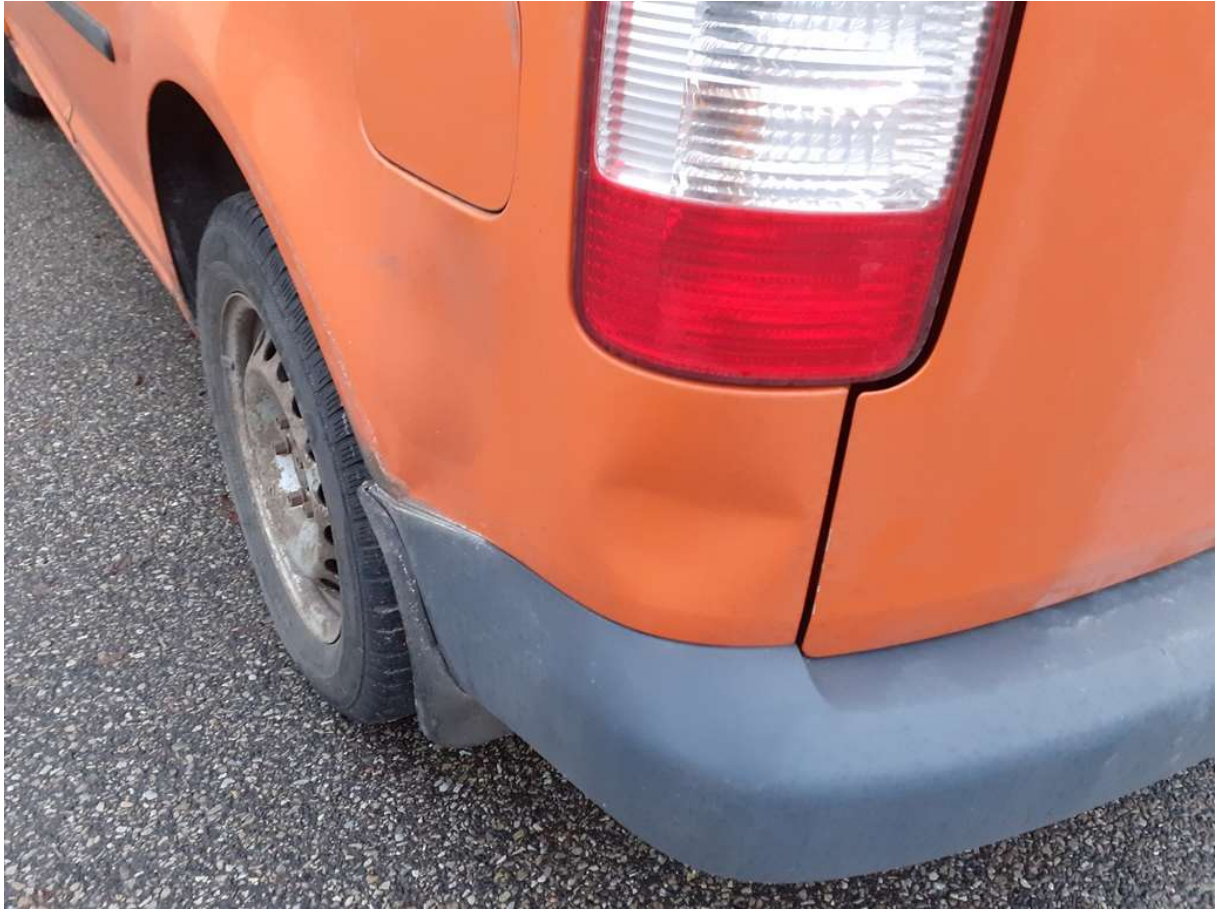
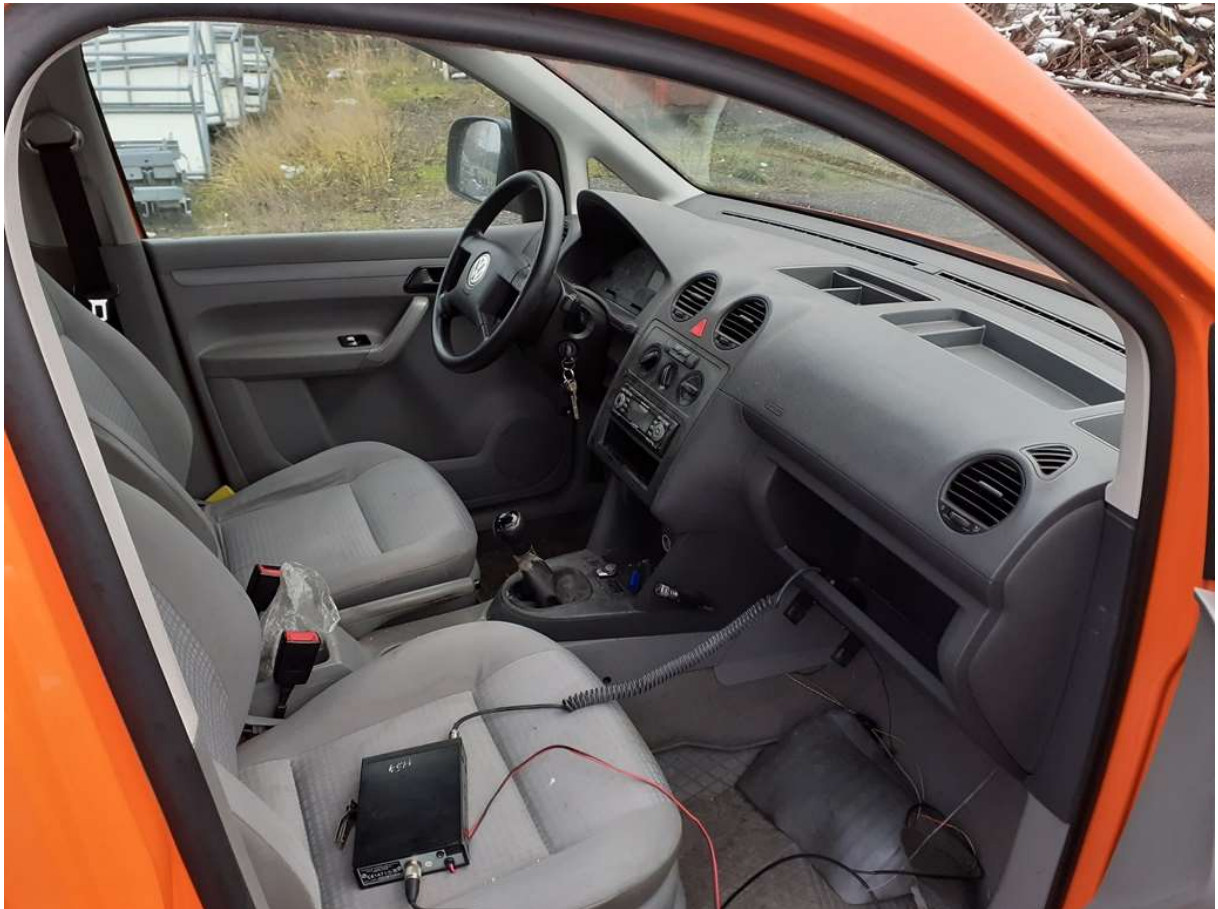
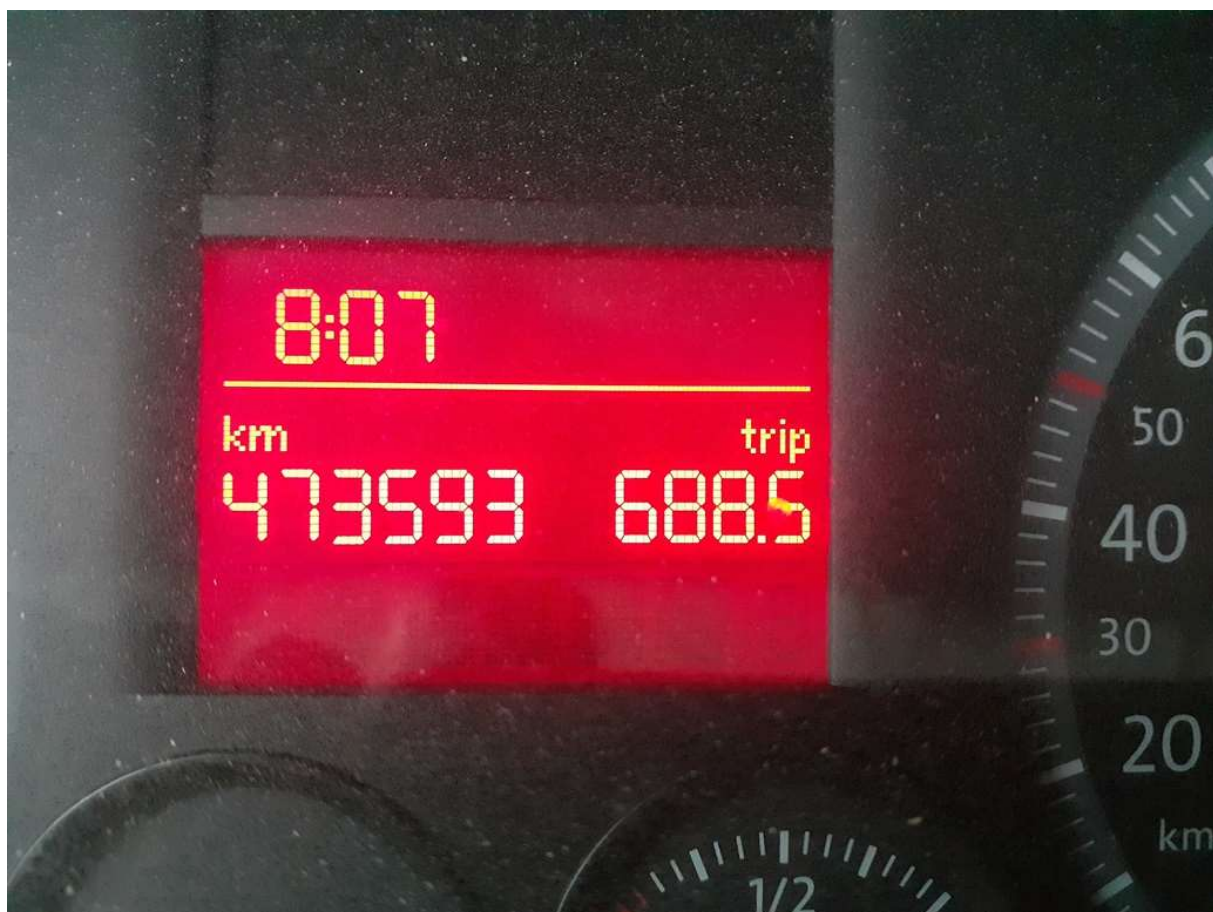
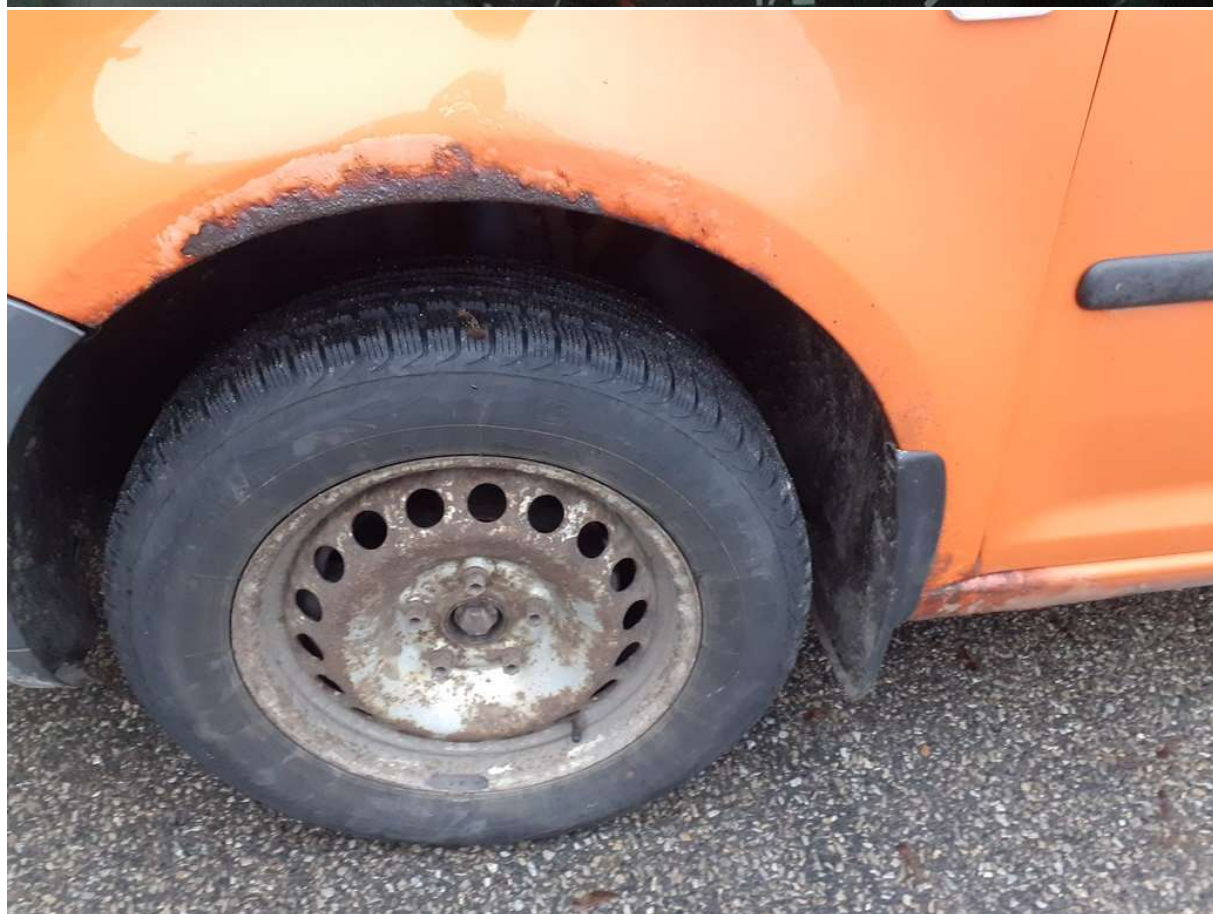
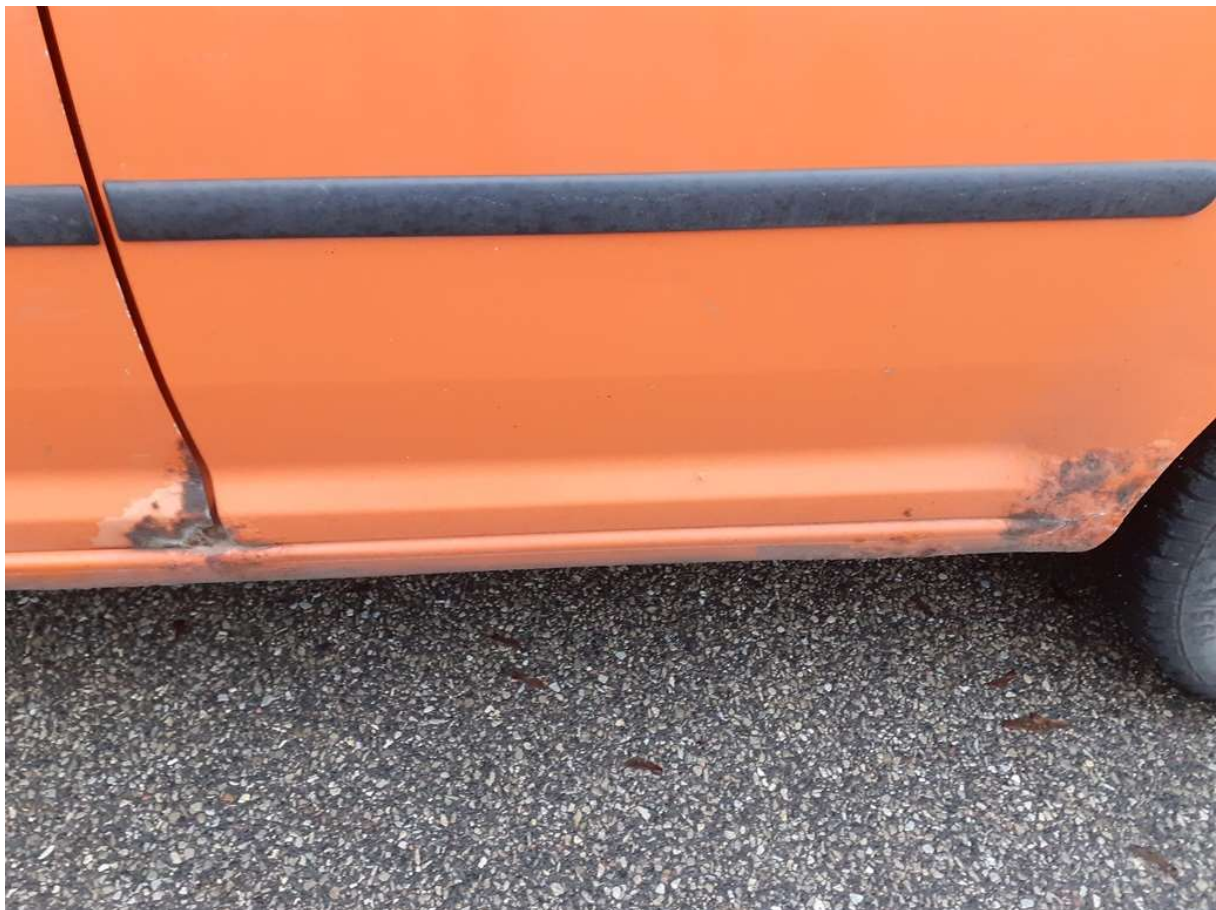
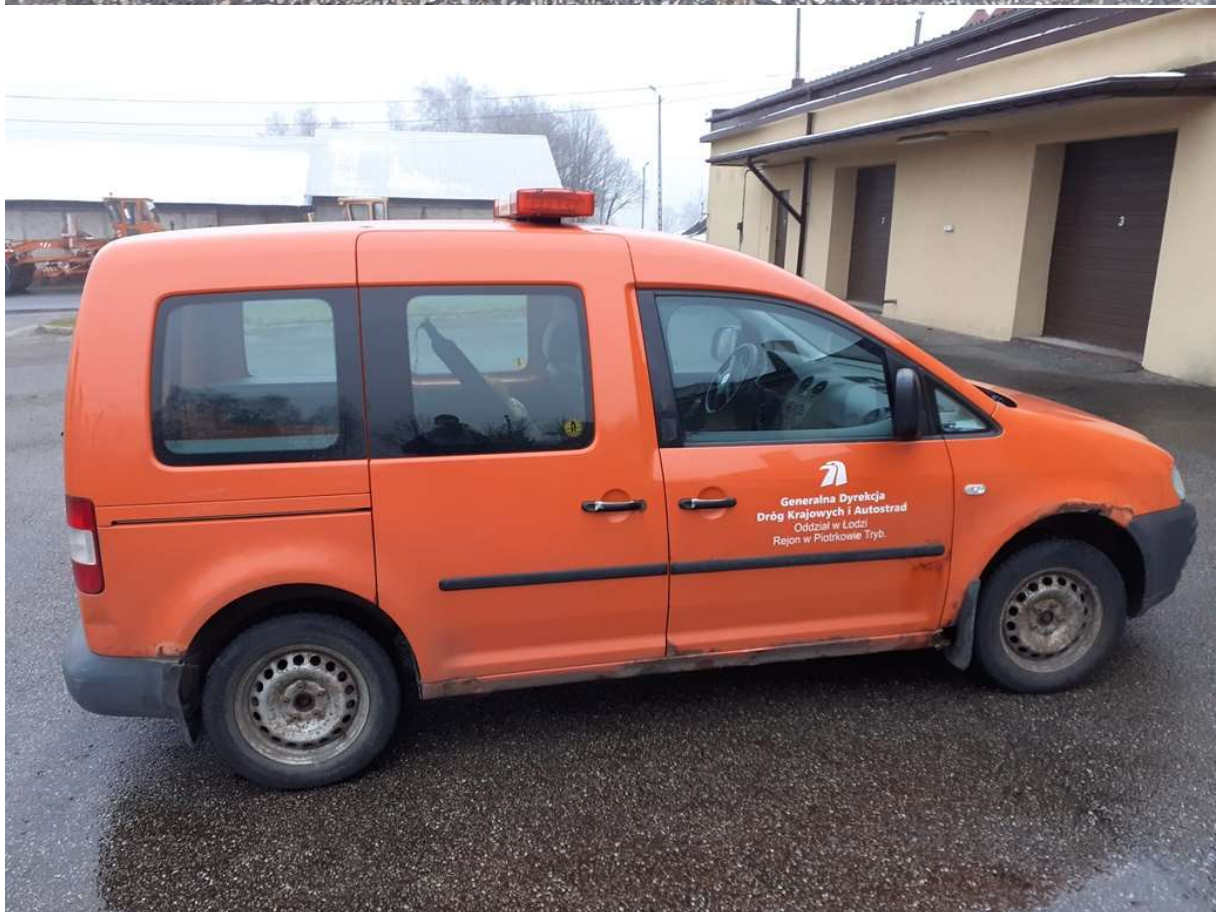
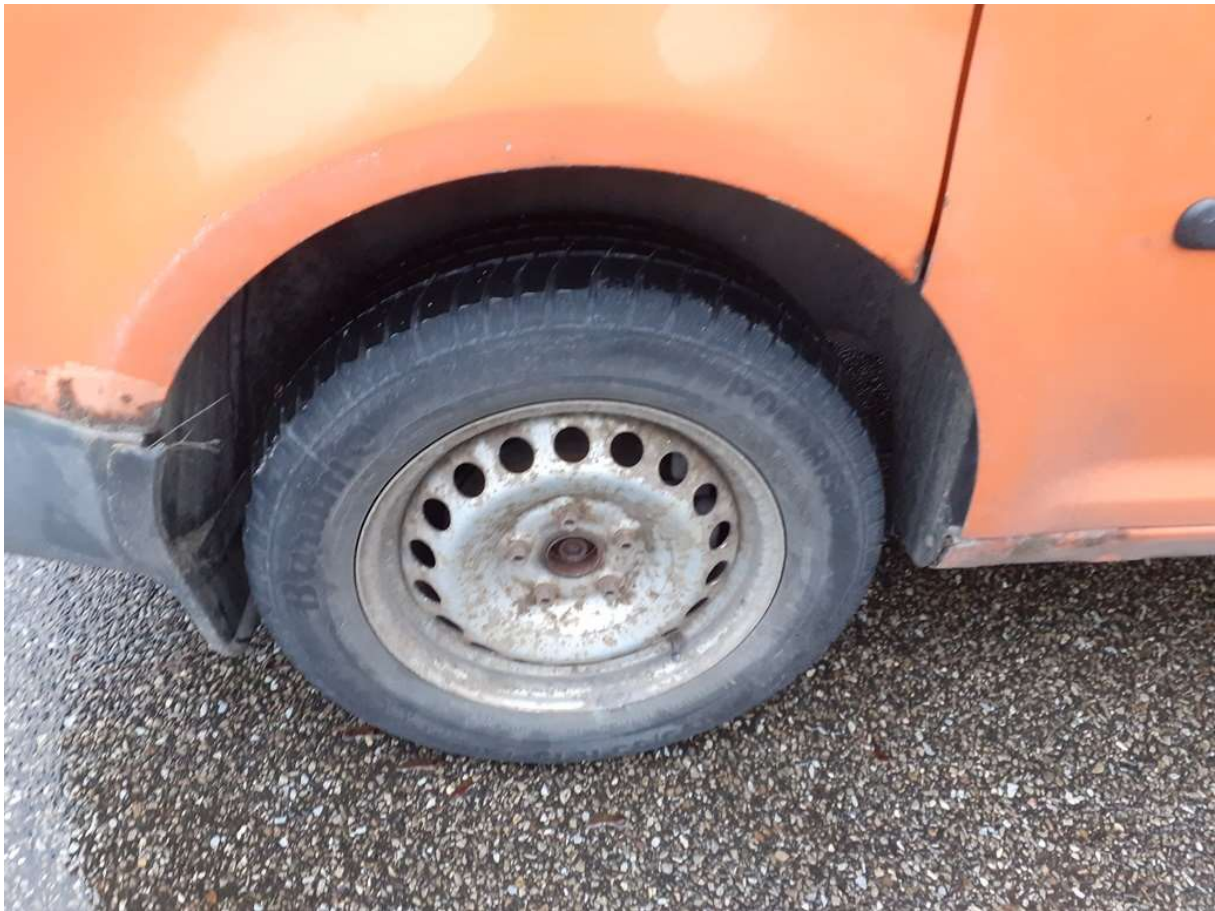
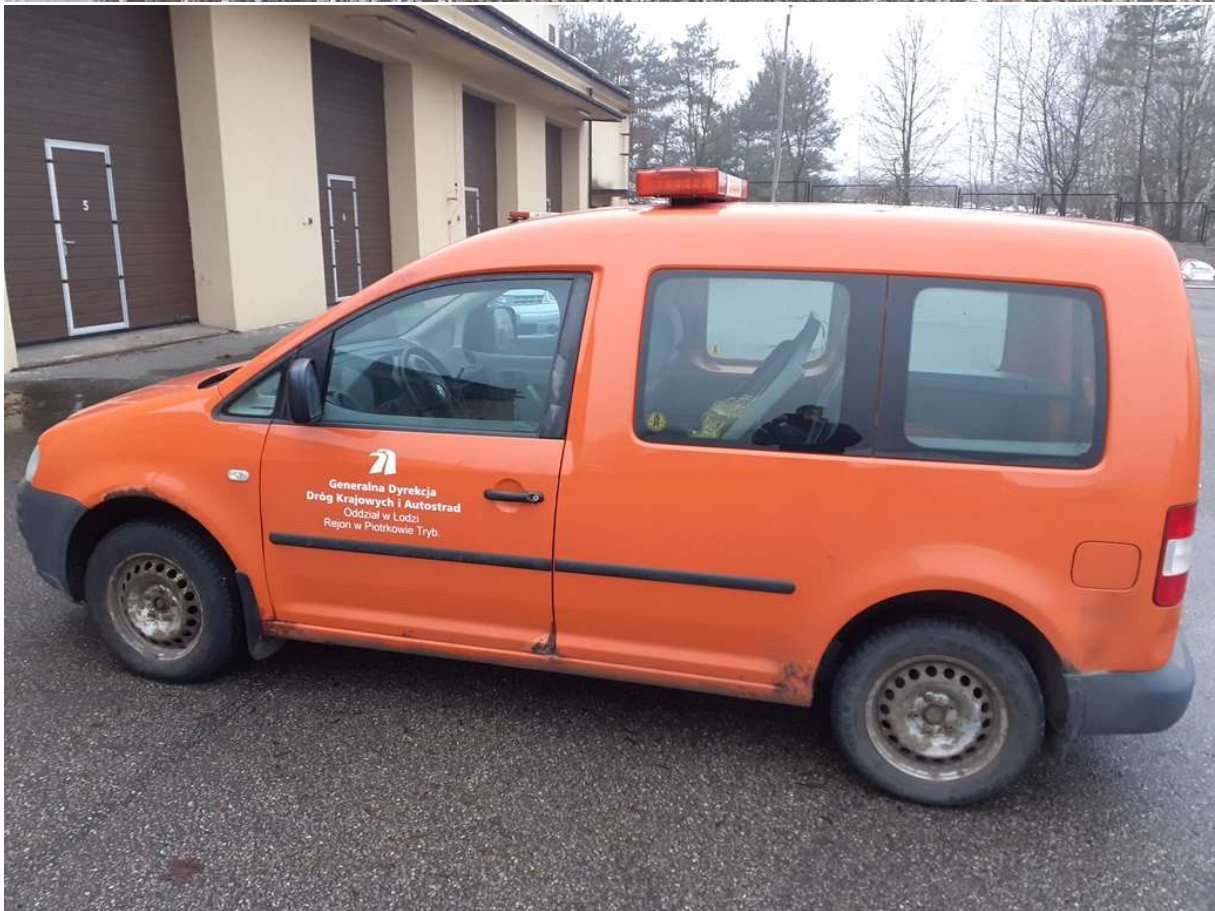
1. Nadkole przednie lewe – ogniska korozji
2. Nadkole przednie prawe – ogniska korozji
3. Nadkole tylne lewe – ogniska korozji
4. Nadkole tylne lewe – ogniska korozji
5. Drzwi przednie lewe – ogniska korozji

6. Drzwi przednie prawe – ogniska korozji
7. Progi – ogniska korozji, perforacja i ubytki blachy

1. Koło kierownicy wytarte
2. Tapicerka drzwi przednich – ślady długoletniego użytkowania
3. Wnętrze przestrzeni ładunkowej – ślady długoletniego użytkowania

1. Felgi stalowe – ubytki powłoki lakierniczej, ogniska korozji. 2 komplety kół(letnie/zimowe)
