OPINIA Nr: JGP-79/2026

Zadanie: Określenie wartości rynkowej pojazdu

Marka: CHEVROLET

Model pojazdu: Cruze 1.6 16V MR`09 E5

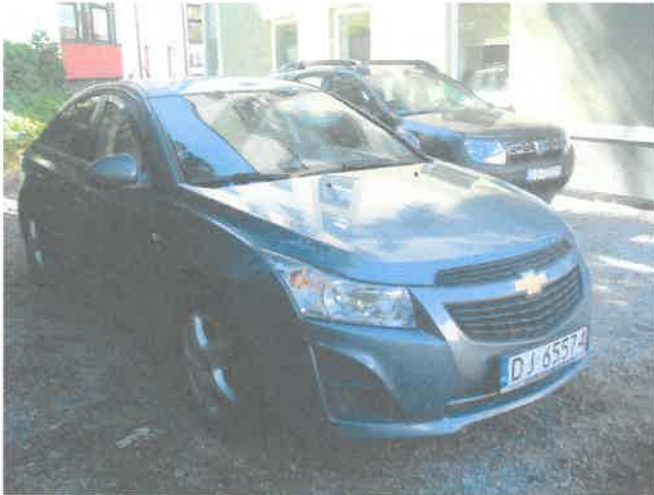
Fot. 1

- szyba przednia wymieniona (Fot. 14);
- punktowe wgniecenie na pokrywie komory silnika (Fot. 15);
- poziome przetarcie powłoki lakierowej na osłonie lusterka zewnętrznego prawego (Fot. 16);
- wyłamany fragment obudowy lusterka zewnętrznego prawego (Fot. 17);
- odbarwione ramiona lusterek zewnętrznych (Fot. 1, 2, 16, 17);
- poziome zarysowanie okładziny zderzaka tylnego (Fot. 18).

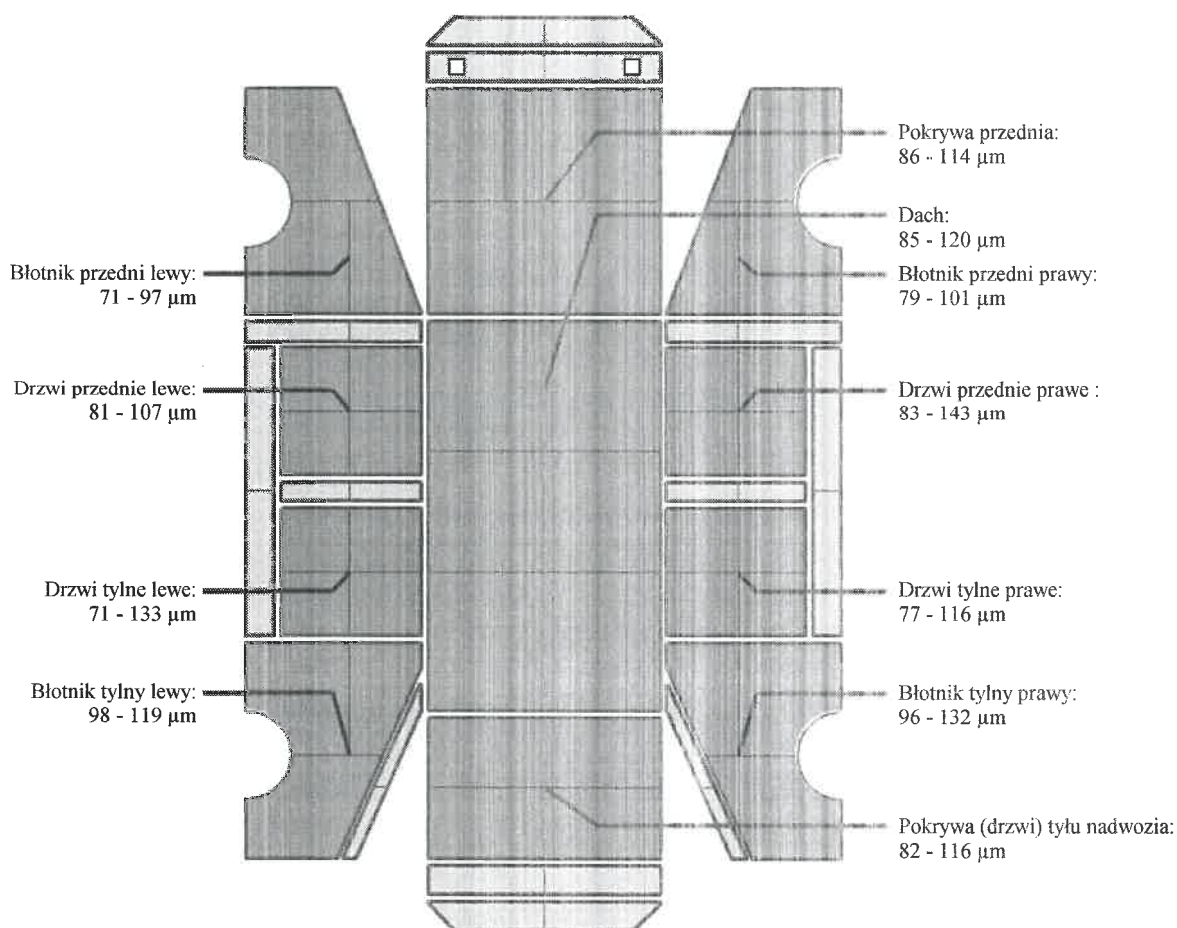
## OPIS POWŁOKI LAKIEROWEJ

Pomiar grubości powłoki lakierowej przeprowadzono za pomocą przyrządu NexPTG.
