**ARKUSZ USTALENIA WARTOŚCI POJAZDU**

do wyceny nr: 0007/2022/05

Marka: MERCEDES-BENZ Model pojazdu: 817 E1 7.5t

# DOKUMENTACJA FOTOGRAFICZNA

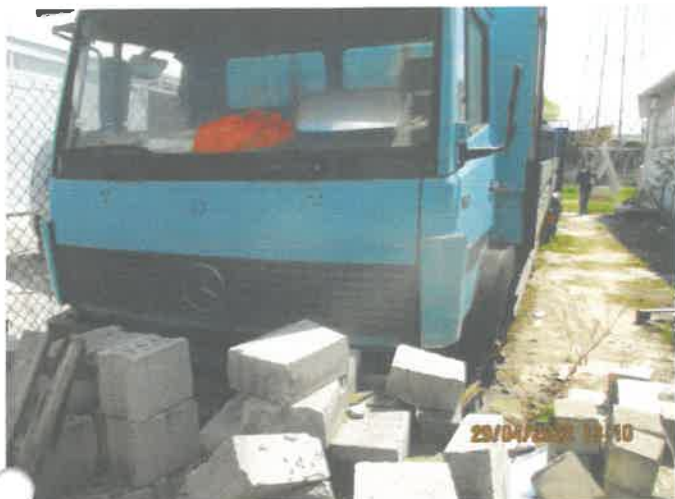
IMG\_3616

Kabina, rama, oraz zabudowa skrzyniowa pojazdu wymaga napraw blacharsko - lakierniczych – mechanicznych w bardzo szerokim zakresie. Elementy konstrukcyjne w znacznym stopniu skorodowane – korozja perforacyjna z licznymi ubytkami materiału. Wnętrze kabiny zniszczone, deska rozdzielcza zdekompletowana. Brak lusterka lewego, wycieraczek szyby czołowej. Oslona przeciwsłoneczna rozbita, stopnica lewa pęknięta, bęben hamulca przedniego lewego koła silnie skorodowany i pęknięty. Zbiorniki sprężonego powietrza, przewody hamulcowe, oraz inne elementy układu hamulcowego skorodowane. Podłoga skrzyni ładunkowej zgnita, płyty podłogi połamane i rozwarstwione. Na oponach pojazdu widoczny proces starzenia gumy. Stan pojazdu świadczy o długotrwałym postoju. W celu uruchomienia pojazdu niezbędne jest wykonanie gruntowego przeglądu i napraw zespołu napędowego, układu jezdnego. Biorąc pod uwagę przewidywalny bardzo wysoki koszt naprawy pojazdu w odniesieniu do wartości pojazdu bazowego w dobrym stanie technicznym, naprawa przedmiotowego pojazdu z ekonomicznego punktu widzenia jest nieopłacalna.
