# RAPORT

**Golf**

**17710 Professional**

| Marka | <b>Volkswagen</b> |

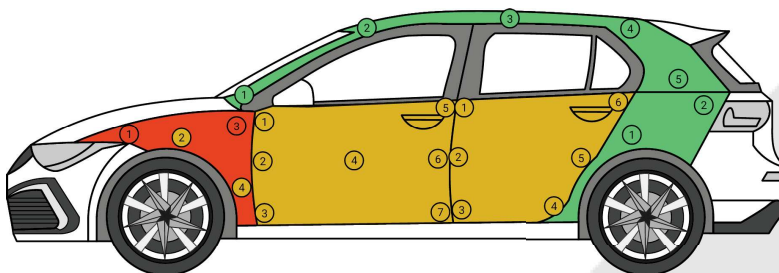
| LEWA STRONA | | | | | | | | | | | |

| LEWA STRONA | | | | | | | | | | | |
|---|---|---|---|---|---|---|---|---|---|---|---|
| Lewy przedni błotnik | Fe + Zn | 172 | 358 | 291 | 358 | 287 | 348 | 172 | - | - | - |
| Lewe przednie drzwi | Fe + Zn | 231 | 292 | 267 | 269 | 292 | 279 | 243 | 288 | 231 | 265 |
| Lewe tylne drzwi | Fe + Zn | 185 | 269 | 221 | 269 | 208 | 256 | 185 | 198 | 210 | - |
| Lewy słupek | Fe + Zn | 84 | 112 | 97 | 89 | 84 | 96 | 105 | 112 | - | - |
| Lewy tylny błotnik | Fe | 95 | 109 | 102 | 109 | 95 | - | - | - | - | - |

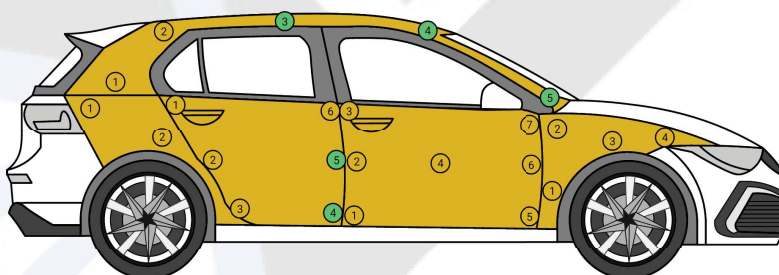
| PRAWA STRONA | | | | | | | | | | | |

| PRAWA STRONA | | | | | | | | | | | |
|---|---|---|---|---|---|---|---|---|---|---|---|
| Prawy przedni błotnik | Fe + Zn | 190 | 230 | 206 | 195 | 230 | 210 | 190 | - | - | - |
| Prawe przednie drzwi | Fe + Zn | 190 | 288 | 231 | 209 | 190 | 205 | 227 | 288 | 245 | 250 |
| Prawe tylne drzwi | Fe | 139 | 255 | 197 | 249 | 255 | 180 | 139 | 163 | 195 | - |
| Prawy słupek | Fe | 113 | 177 | 149 | 177 | 176 | 139 | 113 | 142 | - | - |
| Prawy tylny błotnik | Fe + Zn | 174 | 184 | 179 | 174 | 184 | - | - | - | - | - |

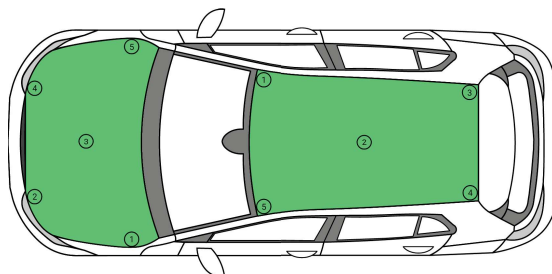
| GÓRA | | | | | | | | | | | |

| GÓRA | | | | | | | | | | | |
|---|---|---|---|---|---|---|---|---|---|---|---|
| Pokrywa silnika | Fe | 74 | 114 | 97 | 74 | 98 | 110 | 114 | 88 | - | - |
| Dach | Fe + Zn | 84 | 110 | 97 | 89 | 96 | 110 | 106 | 84 | - | - |

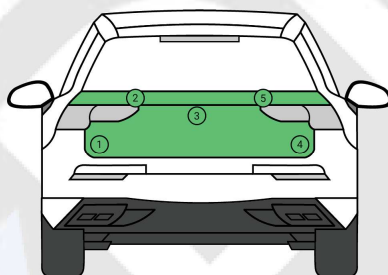
| TYŁ | | | | | | | | | | | |

| TYŁ | | | | | | | | | | | |
|---|---|---|---|---|---|---|---|---|---|---|---|
| Pokrywa bagażnika | Fe | 85 | 104 | 96 | 85 | 104 | 94 | 102 | 94 | - | - |
