INWESTOR	Zachodniopomorski Urząd Wojewódzki w Szczecinie ul. Wały Chrobrego 4, 70-502 Szczecin		
INWESTYCJA	Rozbudowa budynku Zachodniopomorskiego Urzędu Wojewódzkiego w Szczecinie poprzez zabudowę wewnętrznego dziedzińca na potrzeby utworzenia Biura Obsługi Interesantów dla Cudzoziemców w Zachodniopomorskim Urzędzie Wojewódzkim w Szczecinie		
LOKALIZACJA	ul. Wały Chrobrego 4, 70-502 Szczecin Dz. nr 9, obręb 1029		
STADIUM	DOKUMENTACJA GEOLOGICZNO-INŻYNIERSKA		
JEDNOSTKA PROJEKTOWA PROWADZĄCA			
<div><div>DEMIURG</div><div><div>ul. Lubeckiego 2 PL 60-348 Poznań tel./fax: +48 61 662 11 40 www.demiurg.com.pl</div></div></div>			
FUNKCJA	IMIĘ I NAZWISKO	NR UPR. W SPEC.	PODPIS
PROJEKTOWAŁ	mgr Michał Tarnas	VII- 1863	
SPRAWDZIŁ	dr Agnieszka Buda	VII- 1832	
TREŚĆ RYS.			SKALA
Mapa stropu utworów nieprzepuszczalnych z naniesioną ich miąższością (gruntów rodzimych)			1:1000
DATA	20 SIERPIEŃ 2018	NR RYSUNKU	ZAŁ.11

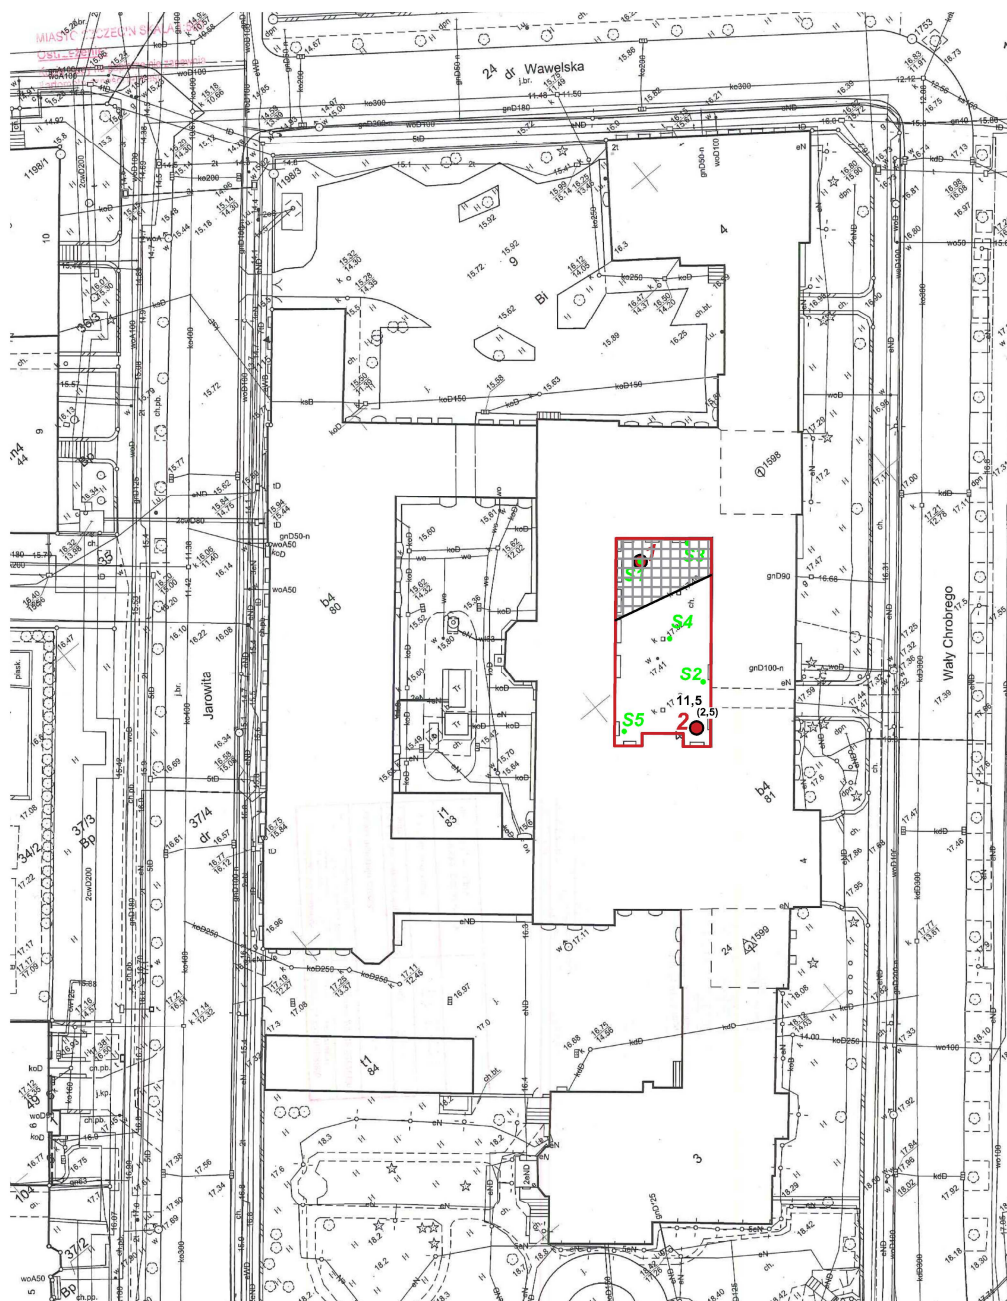
11,5 Głębokość stropu gruntów rodzimych słabo przepuszczalnych [m]

(2,5) Miąższość gruntów rodzimych słabo przepuszczalnych [m]
(miąższość do głębokości rozpoznania - nie osiągnięto spągu)

grunty słabo przepuszczalne - $k < 1 \text{ m/d}$

Strefa, w której nie zaobserwowano
rodzimych gruntów słabo przepuszczalnych
