## PROJEKT TECHNICZNY / WYKONAWCZY

INWESTOR	<b>Prokuratura Regionalna we Wrocławiu ul. Piłsudskiego 76/78, 50-020 Wrocław</b>
NAZWA ZAMIERZENIA BUDOWLANEGO	<b>Remont sieni przejazdowej w budynku Prokuratury Regionalnej we Wrocławiu przy ul. Piłsudskiego 76/78</b>
ADRES, KATEGORIA OBIEKTU BUDOWLANEGO	<b>ul. Piłsudskiego 76/78, 50-020 Wrocław Kategoria obiektu budowlanego: XII</b>
POZOSTAŁE DANE ADRESOWE	<b>Nazwa jednostki ewidencyjnej: Wrocław Nazwa i numer obrębu ewidencyjnego: obręb Stare Miasto Numery działek ewidencyjnych: dz. nr 26</b>

Rys. 1	- Plan sytuacyjny
Rys. 2	- Rzut przyziemia
Rys. 3	- Zestawienie ślusarki
Rys. 4	- Elewacja południowa frontowa
Rys. 5	- Elewacja północna
Rys. 6	- Wtórna hydroizolacja pozioma w murze - iniekcja grawitacyjna

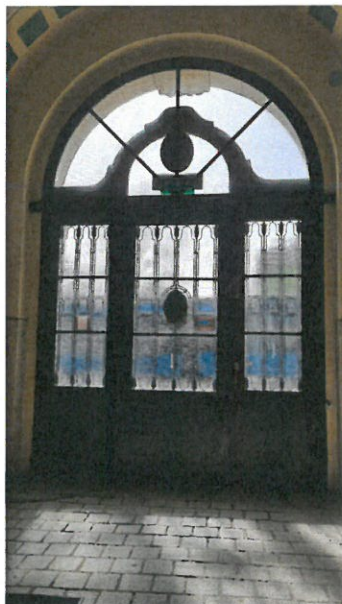
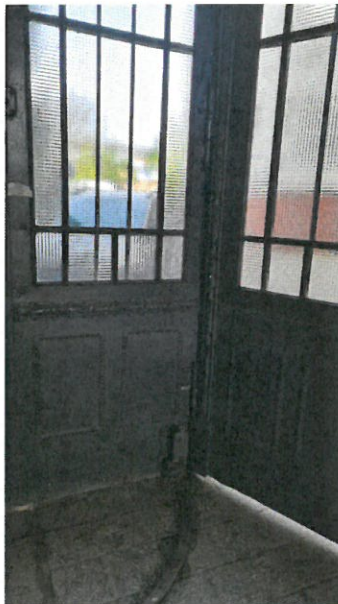
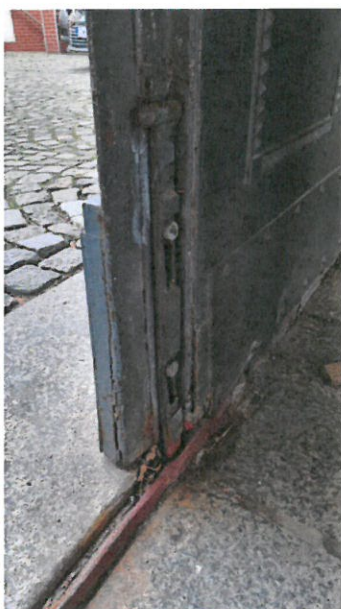
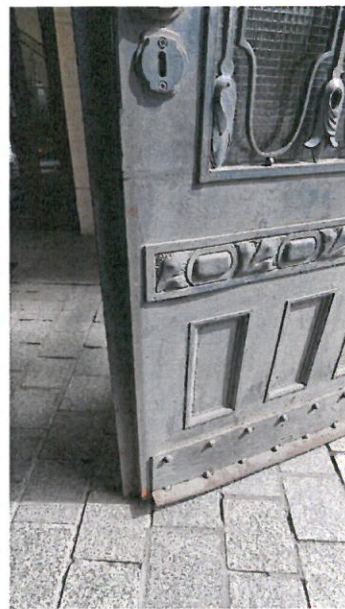
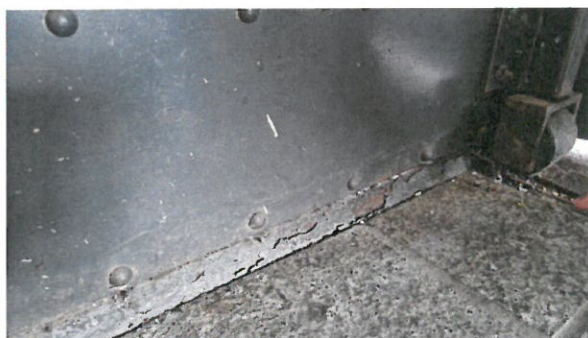
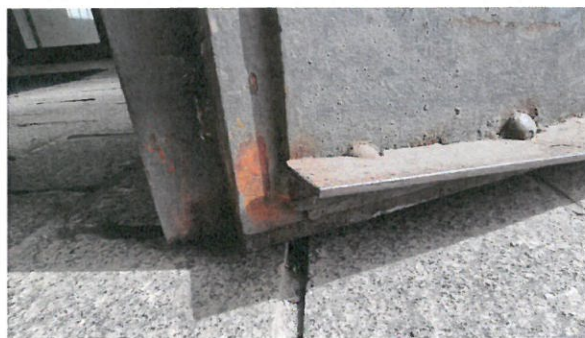
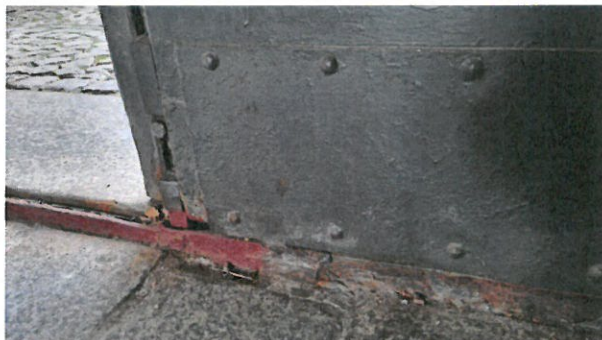
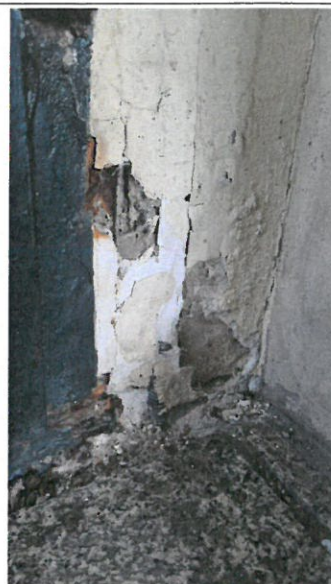
Przeprowadzone oględziny wykazały, że na bramach występują wyraźne ślady postępującej degradacji i erozji. Na metalowych elementach występują liczne (miejscami rozległe) ogniska korozji, a powłoki malarskie w kolorze ciemnografitowym są zabrudzone kurzem, tłuszczem i spęcherzone na skutek utraty przyczepności. W miejscach odłoniętych widoczne są również pozostałości podkładu antykorozyjnego. Stwierdzono obecność odkształceń i uszkodzeń mechanicznych elementów metalowych.

- a. Zabezpieczyć otoczenie bramy przed przypadkowym uszkodzeniem.
- b. Za pomocą szlifierki kątowej z tarczą ścierną lub szczotką drucianą, usunąć rdzę z powierzchni bramy.

- c. Oczyszczyć ręcznie szczotką drucianą trudno dostępne miejsca.
- d. Po oczyszczeniu, przemyć powierzchnię rozpuszczalnikiem, aby usunąć resztki rdzy i brudu.

- e. Ostrożnie odciąć lub usunąć skorodowane elementy za pomocą szlifierki kątowej lub piły do metalu.
- f. Użyć wiertarki, aby usunąć nity lub śruby, które mocują uszkodzone elementy.

- g. Wykonać nowe elementy z odpowiedniego materiału (stal kuta), zgodnie z oryginalnym wzorem i wymiarami. (Jeśli brama ma skomplikowane zdobienia, może być konieczne skontaktowanie się z kowalem artystycznym, aby odtworzyć oryginalne wzory).

- h. Dopasować nowe elementy do istniejącej struktury bramy.
- i. Przyspawać nowe elementy na miejsce, upewniając się, że są one solidnie zamocowane i dobrze dopasowane do reszty bramy.

- j. Dokonać wymiany / uzupełnień uszczelnień przyszybowych,
- k. Po zamocowaniu nowych elementów, całą powierzchnię bramy dokładnie pokryć podkładem antykorozyjnym.

- l. Należy się upewnić, czy podkład jest nałożony równomiernie i dociera do wszystkich zakamarków.
- m. Jeśli na powierzchni bramy są nierówności lub ubytki, należy je wypełnić szpachlą metalową.

- n. Po wyschnięciu szpachli, wygładzić powierzchnię papierem ściernym.
- o. Nałożyć warstwę farby nawierzchniowej, odpowiedniej do metalu i przeznaczonej do użytku zewnętrznego. Zaleca się nałożenie co najmniej dwóch warstw farby, aby zapewnić trwałą ochronę przed korozją. Kolor określony poniżej.

- p. Po wyschnięciu farby, sprawdzić całą bramę pod kątem ewentualnych defektów w malowaniu.
- q. Na obu bramach wymienić osłony przewodów elektrycznych do systemu otwierania drzwi na rury stalowe malowane w kolorze ślusarki.

- Ślusarkę malować wg wzornika kolorów: RAL 7022

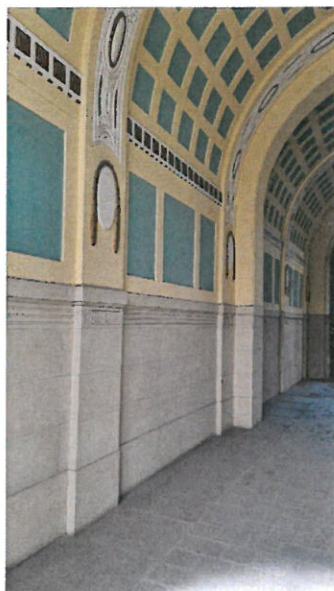
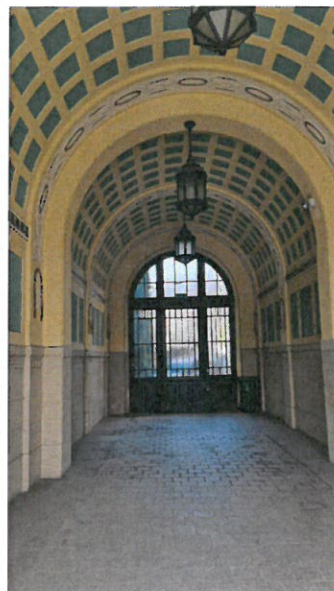
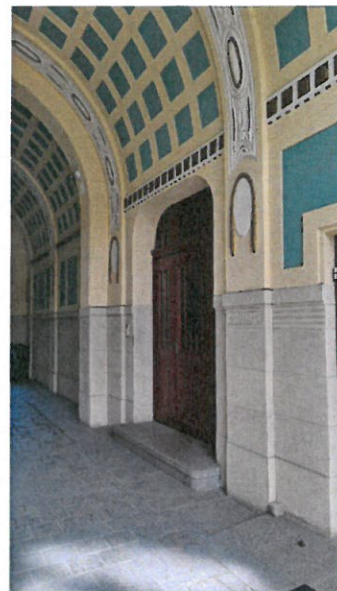
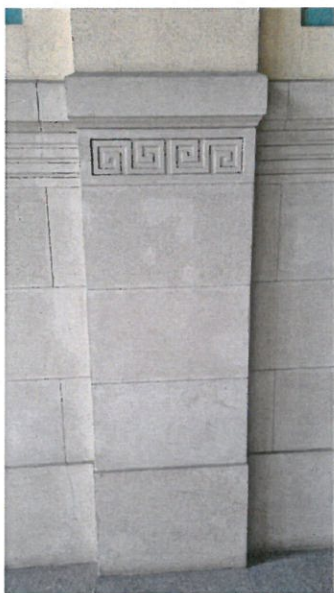
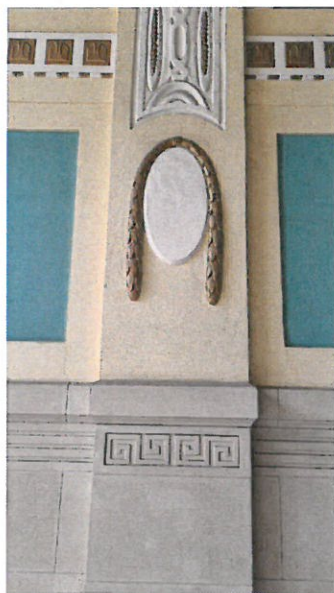
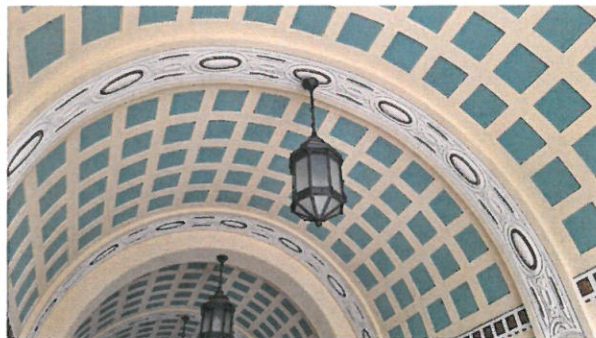
### a) wystrój sztukatorski

- a. Całość oczyścić z kurzu, pyłu i brudu.

- a. Oczyścić całość cokołu,
- b. Usunąć spęcherzone, zmurzone, łuszczące się fragmenty,
- c. Wykonać zabieg odsalania zawilgoconego i zasolonego fragmentu przy wejściu metodą migracji soli do rozszerzonego środowiska.

- d. W obszarze ścian przy bramach wykonać izolację poziomą zabezpieczającą przed kapilarnym podciąganiem wilgoci/przepona pozioma ścian
- e. Uzupelnąć zdegradowany fragment cokołu, w miejscu zaciekania rury spustowej od strony elewacji frontowej - przy pomocy wstawki kamiennej dobranej kolorystycznie i fakturalnie do oryginału

- f. Wykonać miejscowe uzupełnienia przy pomocy zaprawy imitującej kamień. Planowane będzie użycie indywidualnie przygotowywanej zaprawy. Zastosowane kruszywo będzie naśladować strukturę i teksturę oryginału. Zaprawa wykonana będzie na bazie białego cementu zarabianego dyspersją akrylową (Primal AC 33), barwiona w masie przy pomocy pigmentów mineralnych.

- g. Wykonać przywrócenie gładkiej faktury na powierzchni kamienia.
- h. Dokonać scalenia kolorystycznego całości.

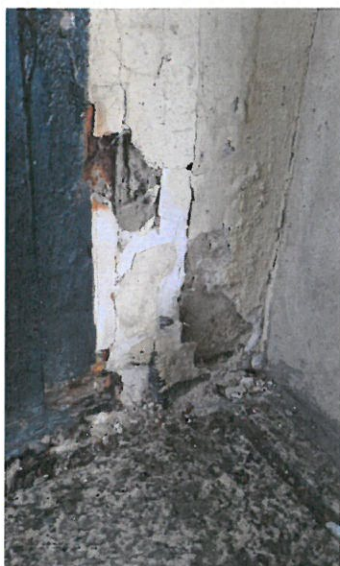
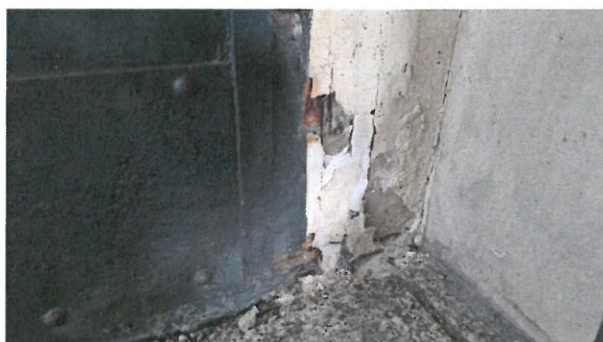
- b) izolacja pozioma zabezpieczająca obszar ścian przy bramach przed kapilarnym podciąganiem wilgoci/przepona pozioma ścian

- a. Wykonać skucie tynku w miejscach spęcherzeń i rozwarstwień,
- b. Umyć partie ściany przy pomocy wody pod ciśnieniem w celu usunięcia łuszczącej się farby elewacyjnej oraz resztek skutego materiału,
- c. W jednej linii równoległej do powierzchni posadzki co 10 - 15cm w zależności od stopnia zasolenia murów wiercić otwory iniekcyjne o średnicy 20 mm i na głębokość grubości murów minus 5cm oraz pod kątem 15 - 30 stopni

- d. Otwory przed właściwą iniekcją obligatoryjnie nawilżyć wodą w ilości około 0,5l na otwór (w zależności od pojemności otworu)
- e. Po upływie ok. 1 godziny od nawilżenia wprowadzić do otworów metodą grawitacyjną środek iniekcyjny składający się z wodnego roztworu specjalnego cementu i aktywatora krzemianowego, środek iniekcyjny jest jednocześnie środkiem zaślepiającym otwory

- f. Po iniekcji otwory iniekcyjne dodatkowo zrównać z licem muru przy użyciu szpachelki tym samym środkiem iniekcyjnym lecz o gęstszej konsystencji
- g. Przepona przeciwwilgociowa formuje się w murze do około 7-10 dni od iniekcji w zależności od temperatury murów.

- h. Wykonać uzupełnienia w tynku, przy użyciu odpowiednio dobranej konfekcjonowanej zaprawy wapienno-cementowej odtwarzając pierwotny układ dekoracji i faktur,

- i. Wykonać gruntowanie tynku przed malowaniem,
- j. Pomalować ścianę zgodnie z zatwierdzoną przez konserwatora zabytków kolorystyką przy użyciu wysokogatunkowych farb odwracalnych przeznaczonych do obiektów zabytkowych lub farb wapiennych,

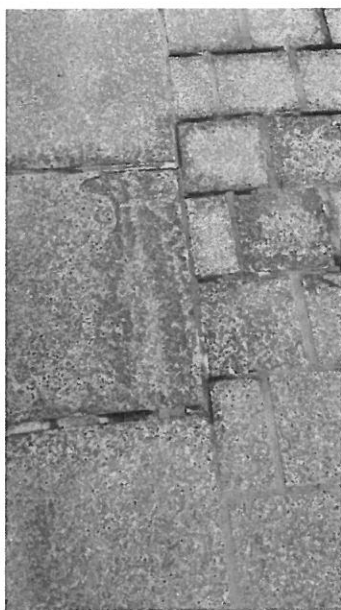
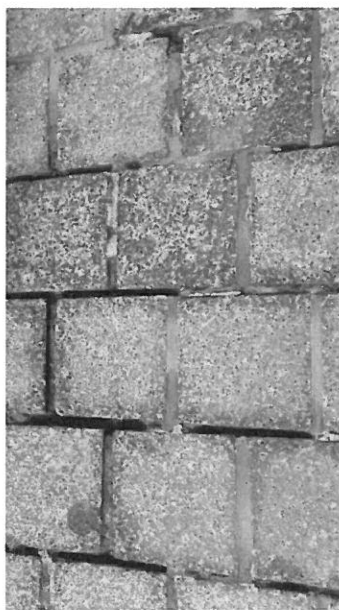
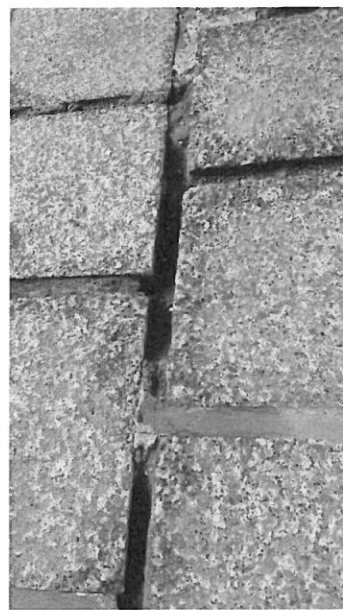
Pas środkowy - kostka granitowa rzędowa 18x20cm na podsypce piaskowej.  
Po bokach płyty granitowe promieniowane na podsypce piaskowej.

- a. Usunąć z całej powierzchni kostki granitowej wszelkie zabrudzenia ziemię, piasek, pył. Do dokładnego umycia kostki, należy użyć myjki ciśnieniowej. W przypadku uporczywych zabrudzeń, użyj środka czyszczącego przeznaczonego do kamienia.

- b. Należy się upewnić, że kostki granitowe są stabilne i nieuszkodzone. W razie potrzeby wymienić uszkodzone kostki.
- c. Do wypełnienia szczelin kostki granitowej można wykorzystać wiele materiałów. Piasek, mączkę granitową, różnego rodzaju żwiry, mieszankę piasku z cementem, piasek polimerowy i fugę żywiczną.

- d. Posypać drobnym, suchym piaskiem powierzchnię ułożonej kostki. Używać piasku kwarcowego, który ma odpowiednią granulację (około 0,2-0,6 mm).
- e. Rozprowadzić piasek równomiernie po całej powierzchni.

- f. Użyć miotły z twardym włosiem, aby wnieść piasek w szczeliny między kostkami.
- g. Powtarzać proces, aż szczeliny będą całkowicie wypełnione.

- h. Po wypełnieniu fug usunąć nadmiar piasku z powierzchni kostki, aby pozostawić ją czystą.
- i. Delikatnie zraszać powierzchnię wodą za pomocą węża ogrodowego z dyszą rozpraszającą. Należy unikać silnego strumienia wody, który mógłby wypłukać piasek z fug. Proces ten pozwala piaskowi lepiej osadzić się i zapobiega późniejszemu osiadaniu.
- j. Sprawdzić, czy wszystkie fugi są dobrze wypełnione i czy powierzchnia jest równa.
- k. Podczas użytkowania należy unikać stosowania agresywnych środków chemicznych do czyszczenia kostki, które mogą wypłukiwać piasek.

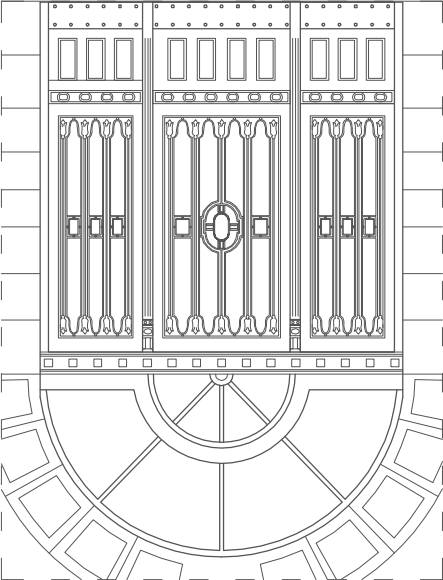
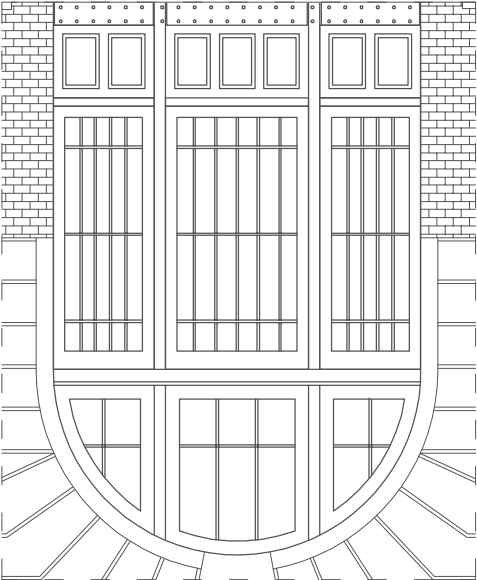
ZESTAWIENIE ŚLUSARKI ZEWNĘTRZNEJ

<p>302 x 305+173</p>
Dz2

<p>317 x 320+163</p>
Drzwi istniejące stalowe, do konserwacji wg założeń określonych w opisie technicznym. Malowanie wg wzornika kolorów: RAL 7022.
