## **EKSPERTYZA NR PRZYCZEPA PH12 748/2066 Z DNIA 31.03.2026 ROKU**

**PRZYCZEPA PH12 NR INWENTARZOWY 748/2066.**

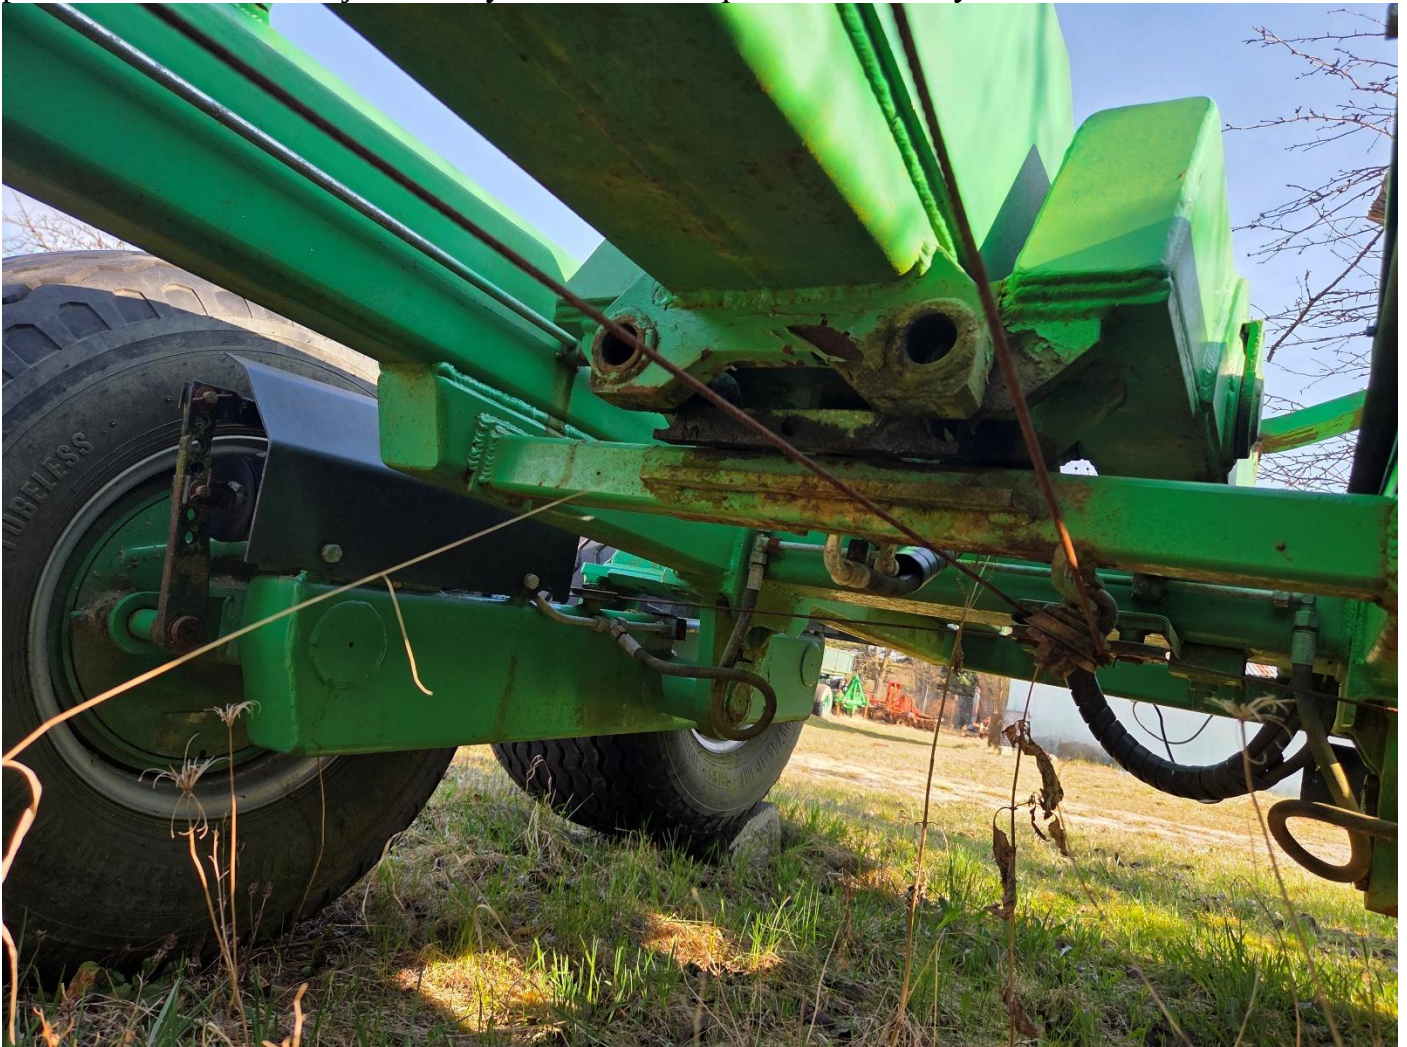
**5.1.** Rama, podwozie- w stanie dobrym, bez widocznych uszkodzeń i braków, powierzchniowa korozja niektórych elementów podwozia i ramy.

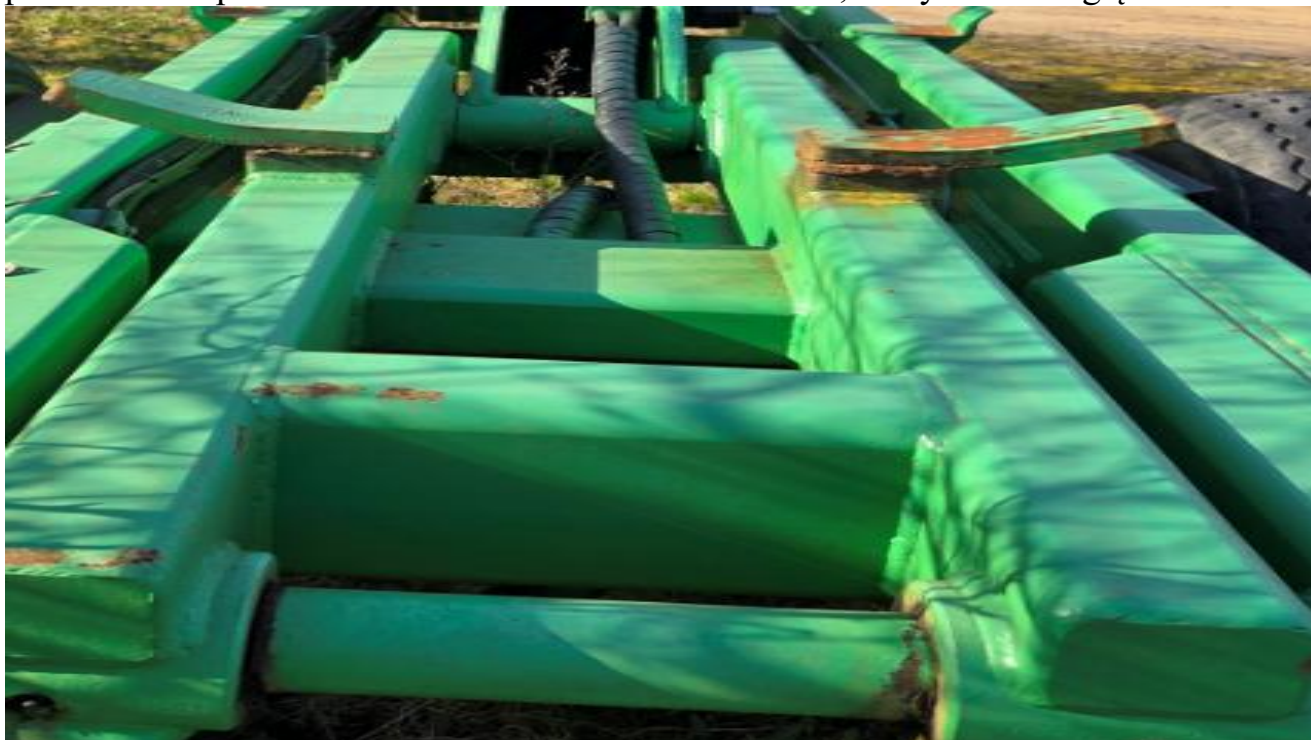
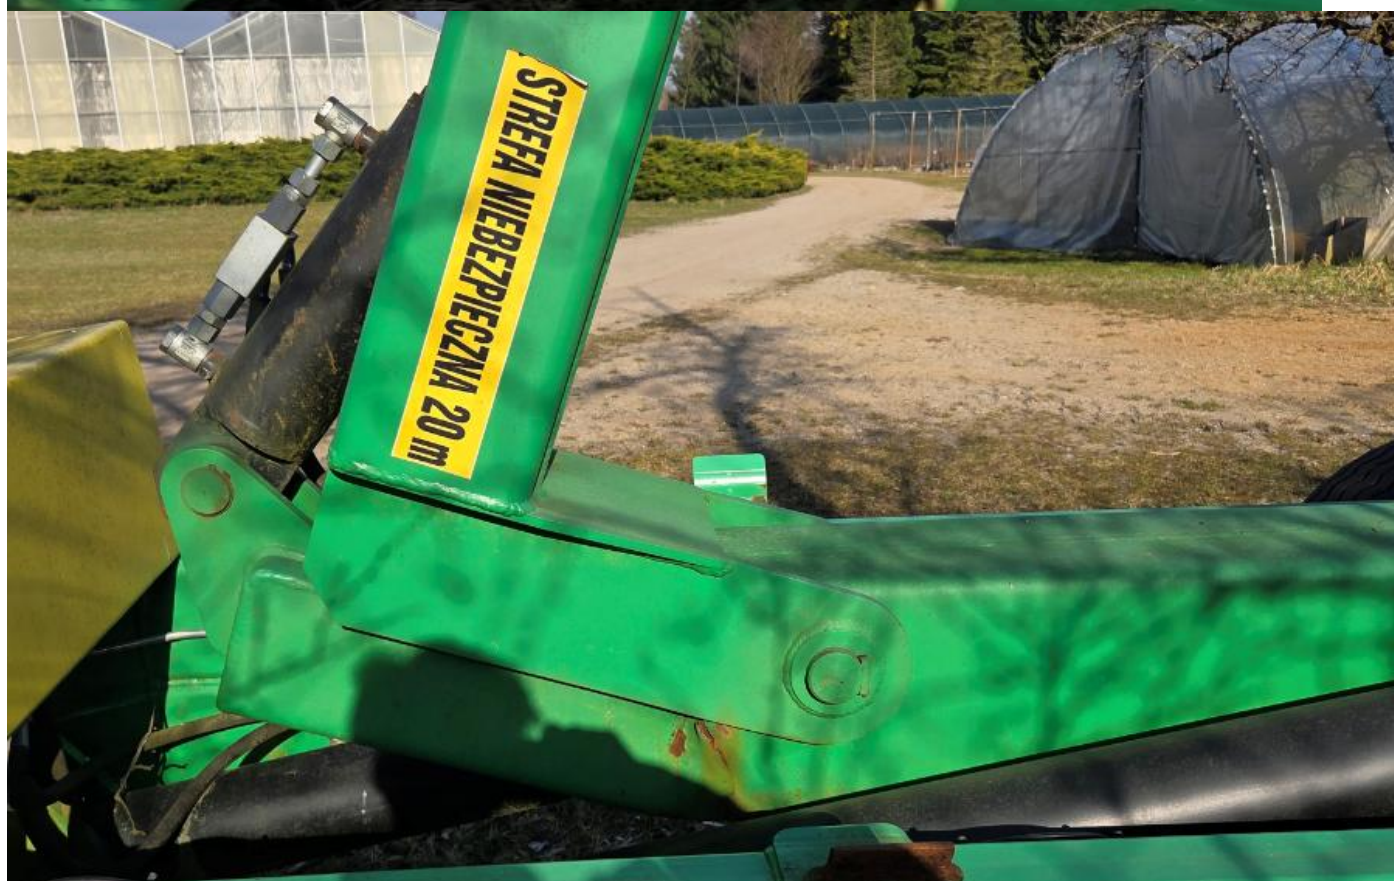
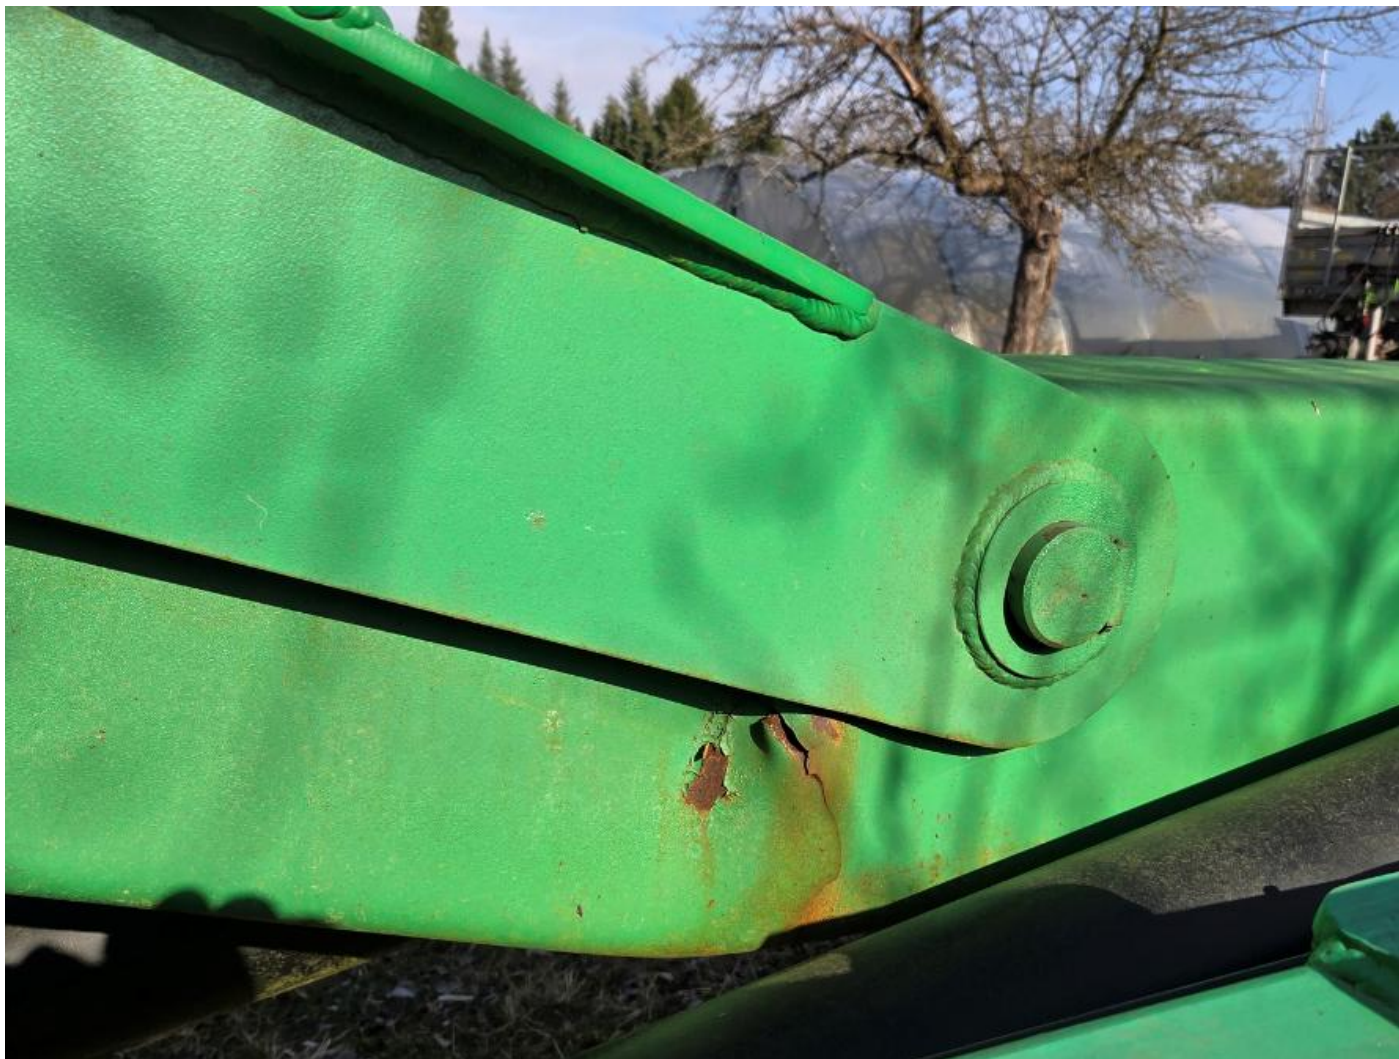
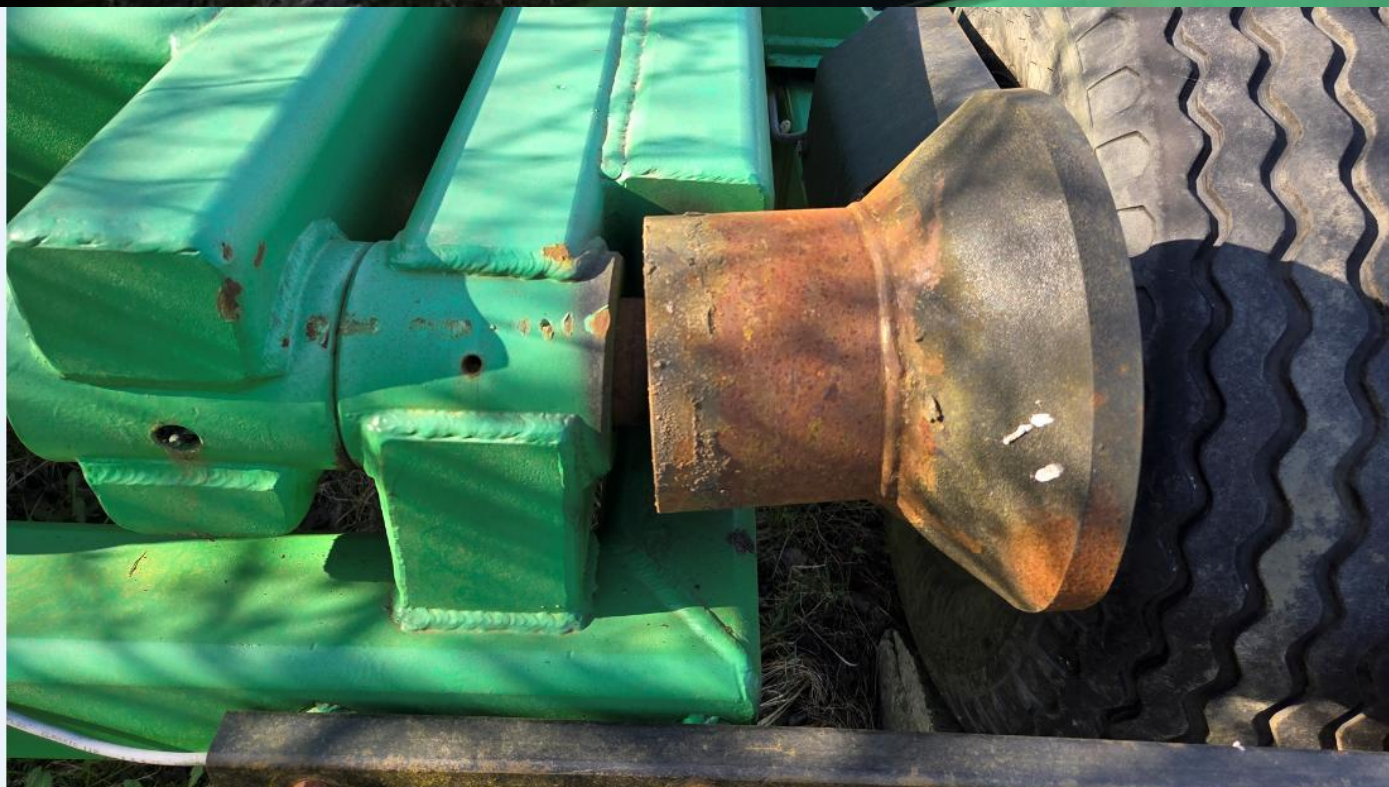
5.2. Rama uchylna (pomocnicza) z układem wywrotu- w dobrym stanie technicznym bez widocznych braków z powierzchniową korozją. Ramię główne (hakowe)- skrzywione. Rolka prawa układu przemieszczania kontenera- zablokowana, skrzywiona względem osi obrotu.

Przyjęto korektę za uszkodzenia, brak badania UDT oraz brak możliwości weryfikacji poprawności działania, ewentualne usterki- minus 10%.

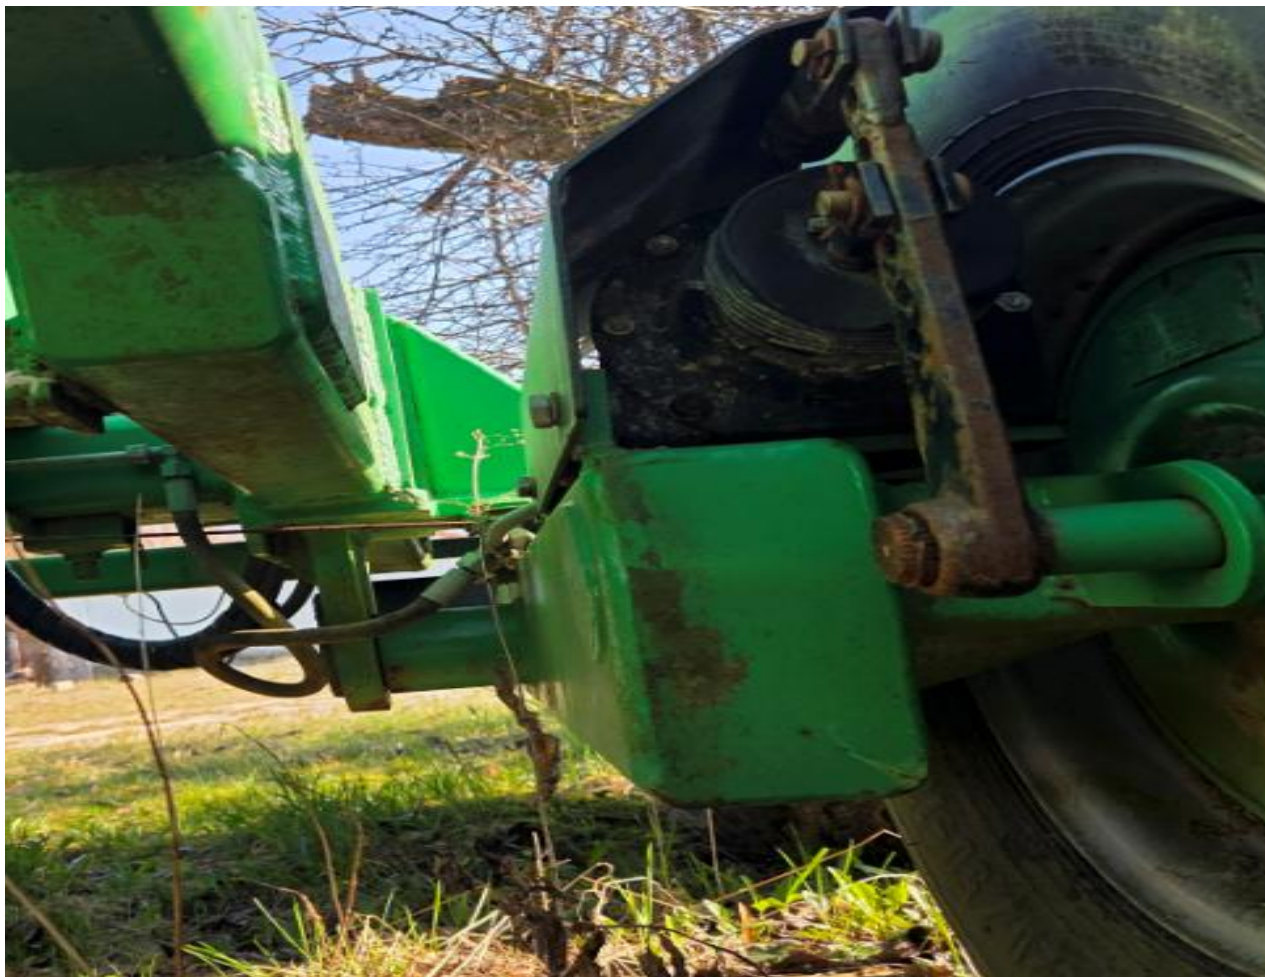
5.3. Zawieszenie, układ hamulcowy- w stanie dobrym, bez widocznych uszkodzeń i braków, miejscowa korozja. Układ hamulcowy, zawieszenie wymagają przeglądu stanowiskowego, pomiarów i serwisowania.

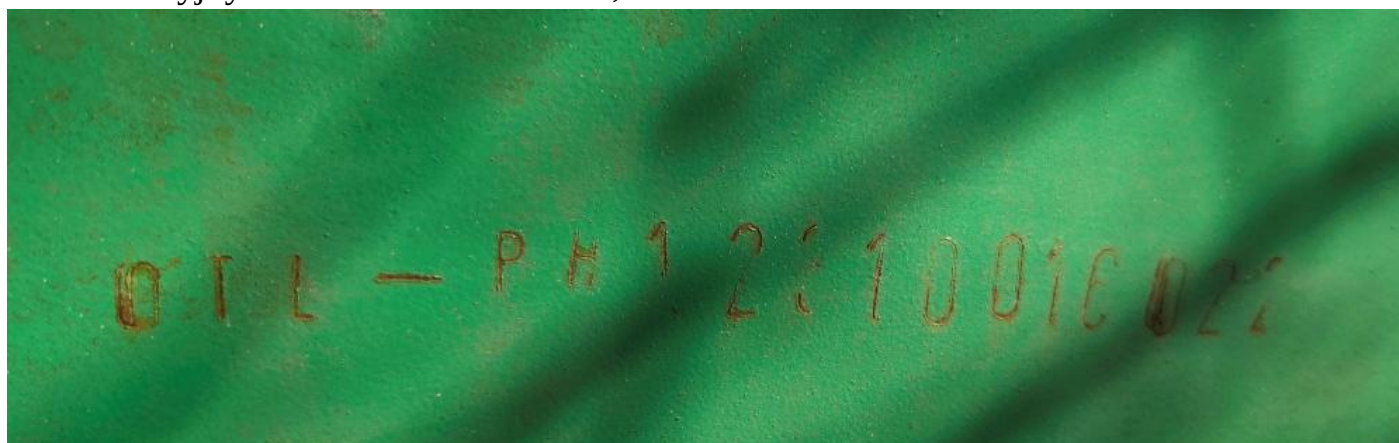
- numer seryjny: **OTL-PH12310016022**,
