OPINIA Nr: L-0118/06/23

Zadanie: Określenie wartości rynkowej pojazdu

Marka: DACIA

Model: Duster MR`10

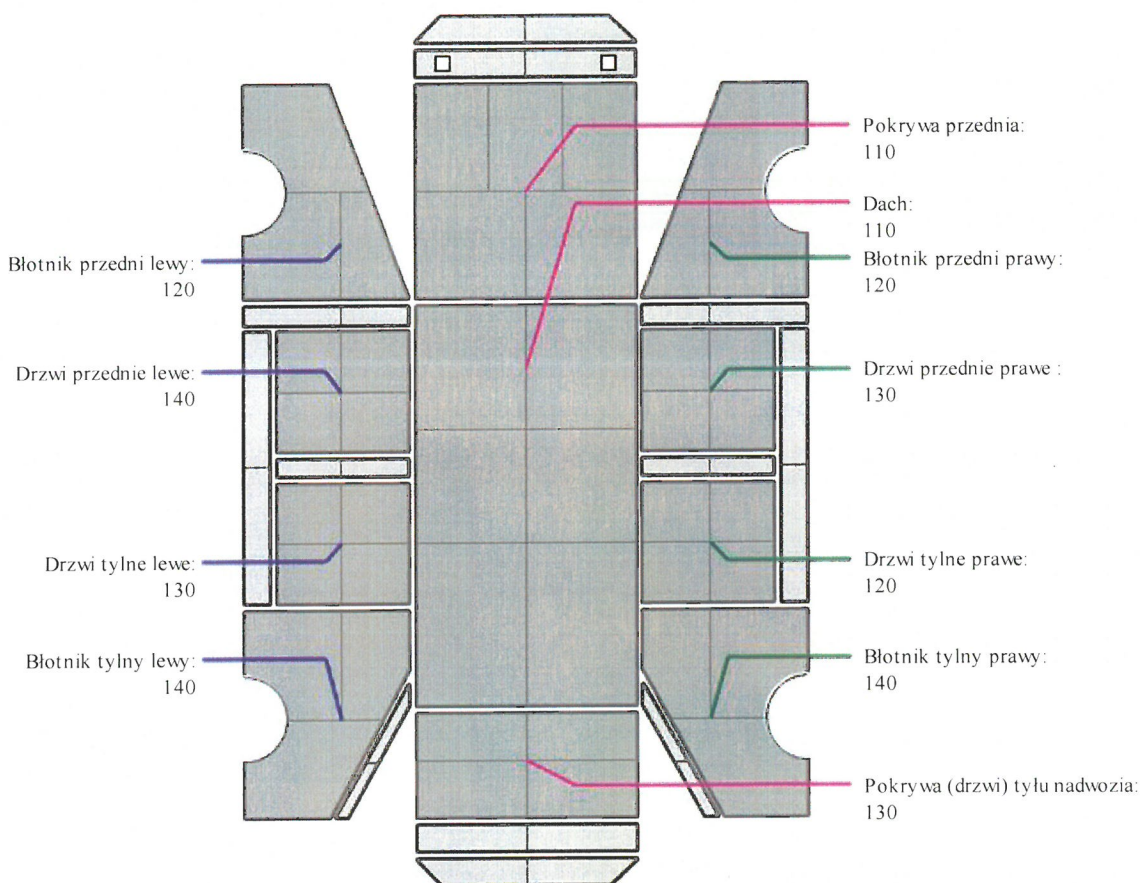
OPIS POWŁOKI LAKIEROWEJ

NADWOZIE I WYPOSAŻENIE - elementy poszyc zewnątrznych nadwozia - pojedyncze zarysowania - odpryski na przetłoczeniach - miejscowe wgniecenia, tapicerka foteli - poplamiona, pokrywa bagażnika - mechanizm wycieraczki uszkodzony, poszycie błotnika przedniego lewego - punktowe odpryski powłoki lakierowej - korozja, okładzina zderzaka przedniego - brak pasowania z błotnikami - ślady doraźnej naprawy (wkrety) - uszkodzone mocowania kraty wlotu powietrza - pęknięta z prawej strony, poszycie dachu - miejscowe wgniecenia na całej powierzchni, poszycie błotnika tylnego lewego - punktowe odpryski powłoki lakierowej ze śladami korozji przy rancie nadkola, pokrywa bagażnika - punktowe wgniecenia, okładzina zderzaka tylnego - głębokie zarysowania, poszycie błotnika tylnego prawego - punktowe odpryski powłoki lakierowej ze śladami korozji, szyba czołowa - punktowe odpryski od strony zewnętrznej, poszycie błotnika przedniego prawego - miejscowe wgniecenie w przedniej części.

W pojeździe stwierdzono: zabrudzenie tapicerki siedzeń nadwozia, liczne zarysowania powłoki lakierowej nadwozia, liczne wgniecenia poszycia lakierowanego nadwozia, liczne odpryski powłoki lakierowej poszycia nadwozia, ślady korozji na elementach poszycia nadwozia.
