KOMENDA GŁÓWNA POLICJI  
BIURO KRYMINALNE

Dokumentacja wizytacji strzelnicy sportowej „SHADOW GUN”  
oraz zabudowań w m. Tomiczki  
w dniu 4 czerwca 2025 r.

Warszawa 12 czerwca 2025 roku

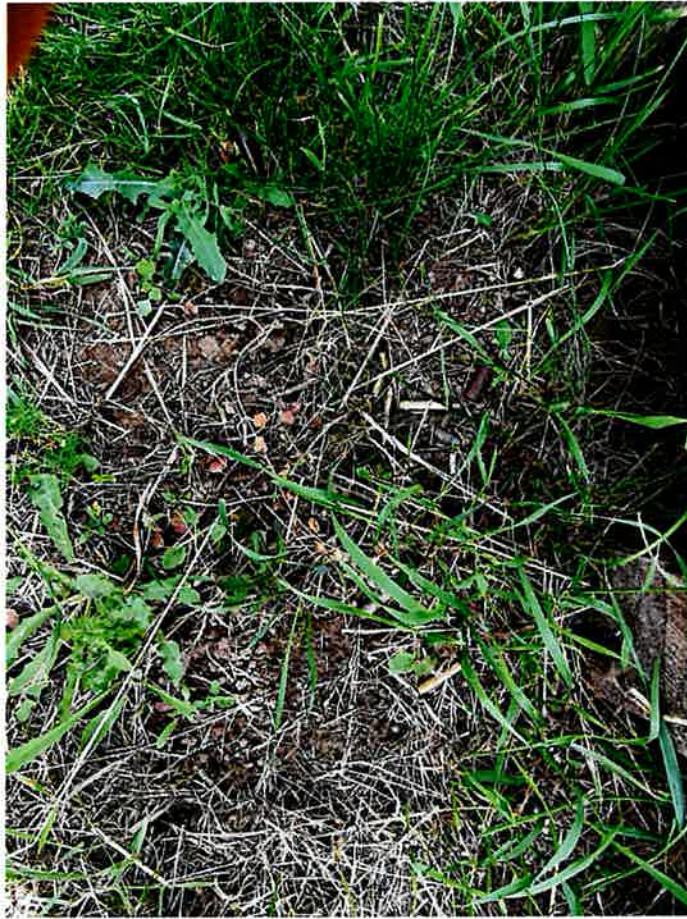
Łuski ujawnione wzrokowo w trawie przy rubieży ognia (losowo) – ...115720

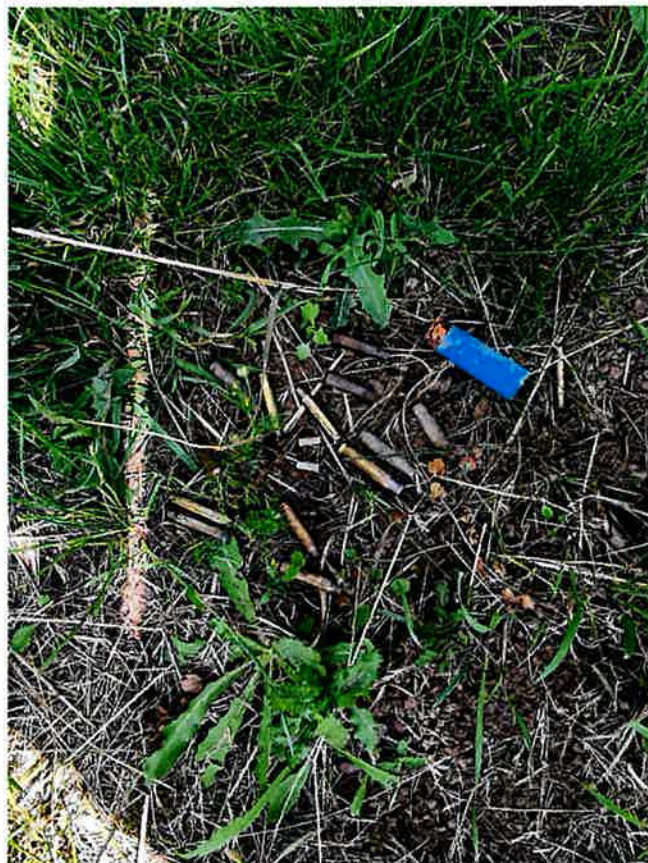
Łuski ujawnione wzrokowo w trawie przy rubieży ognia (losowo) – ...115913

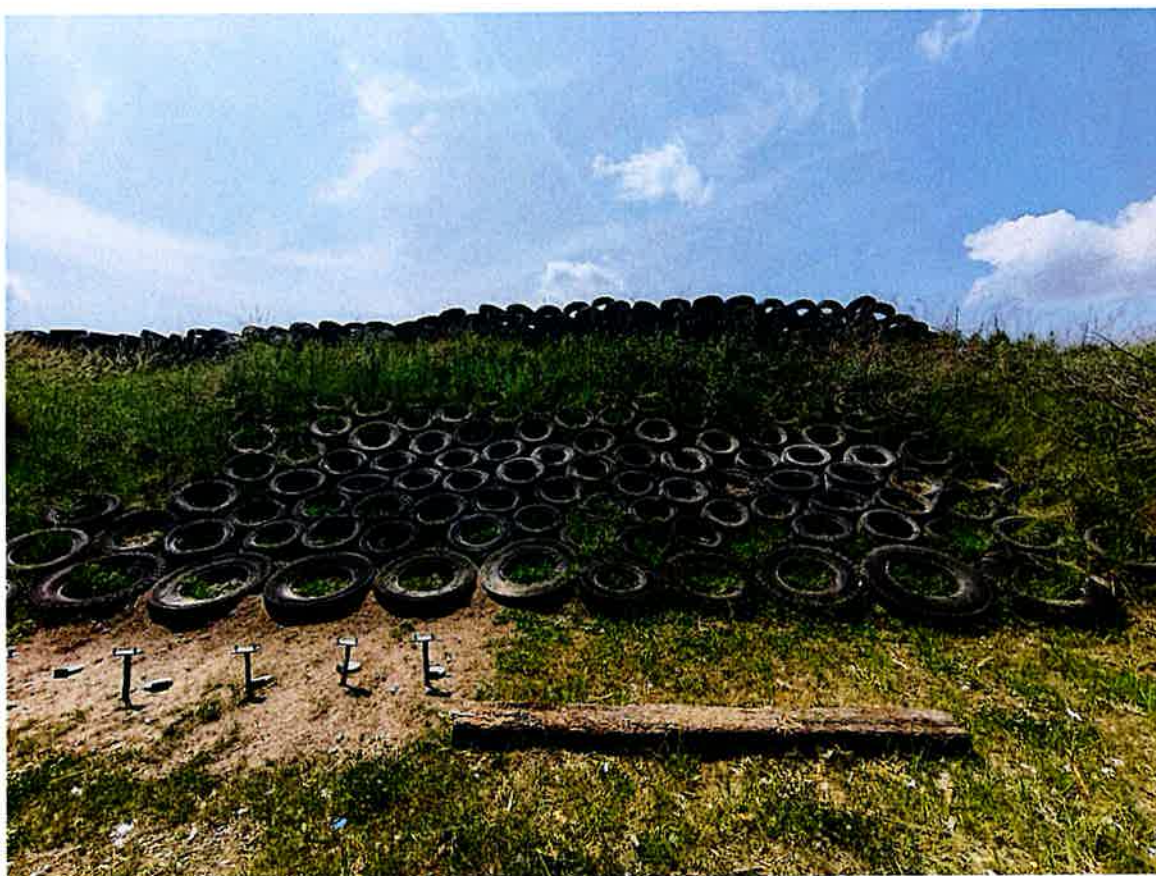
Kulochwyt – ...121123

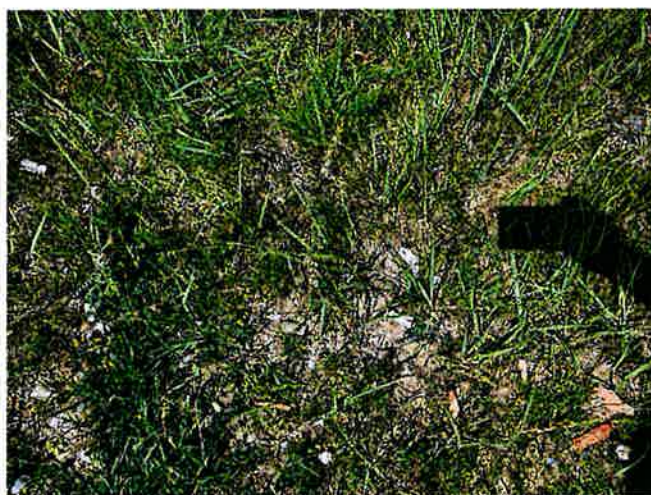
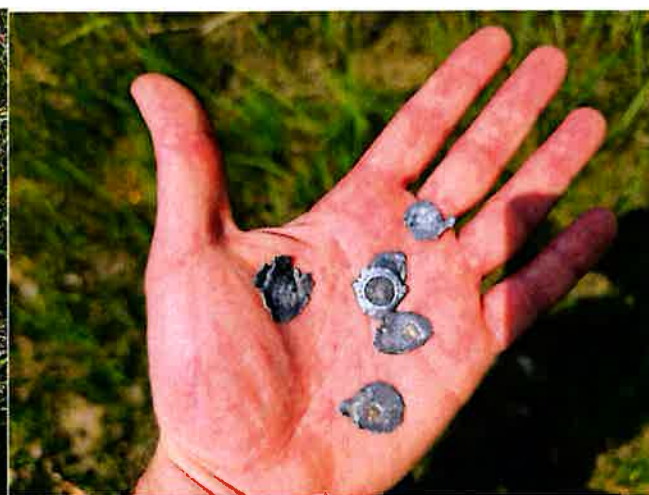
Łuski, tzw. zniekształcone koszyczki z tworzywa sztucznego, łowiane śruty spłaszczone ujawnione na wale prawym, przy kulochwycie – ...122729, ...122834

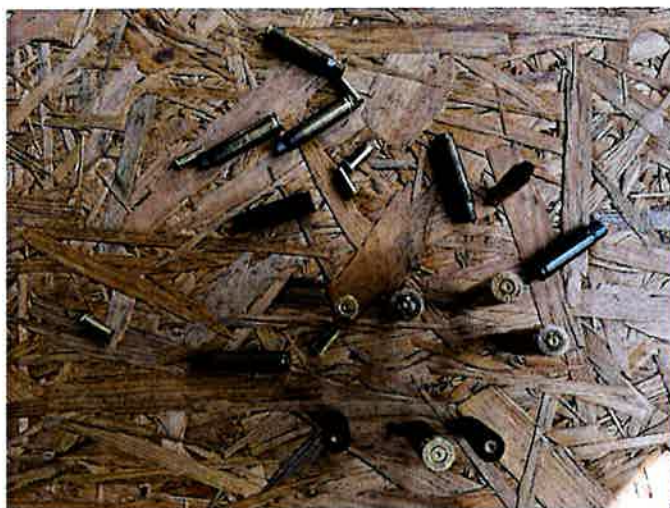
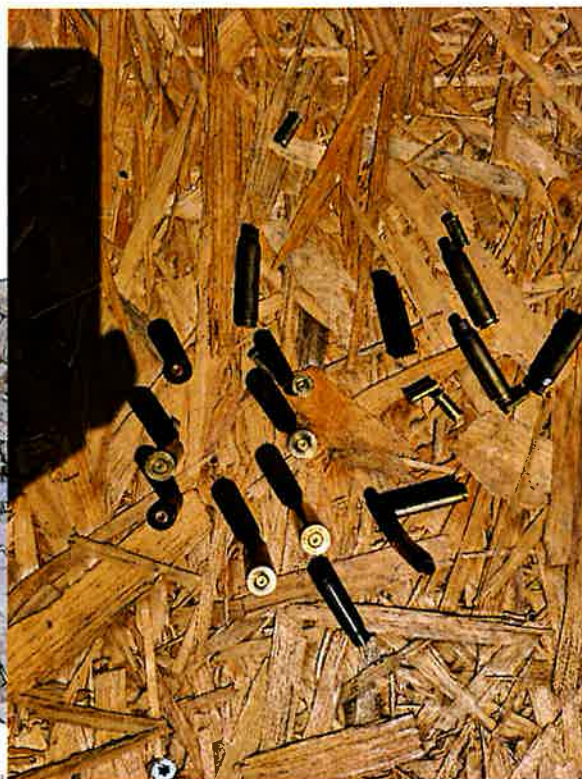
Łuski ujawnione w obrębie rubieży ognia – ...123721, ...123655

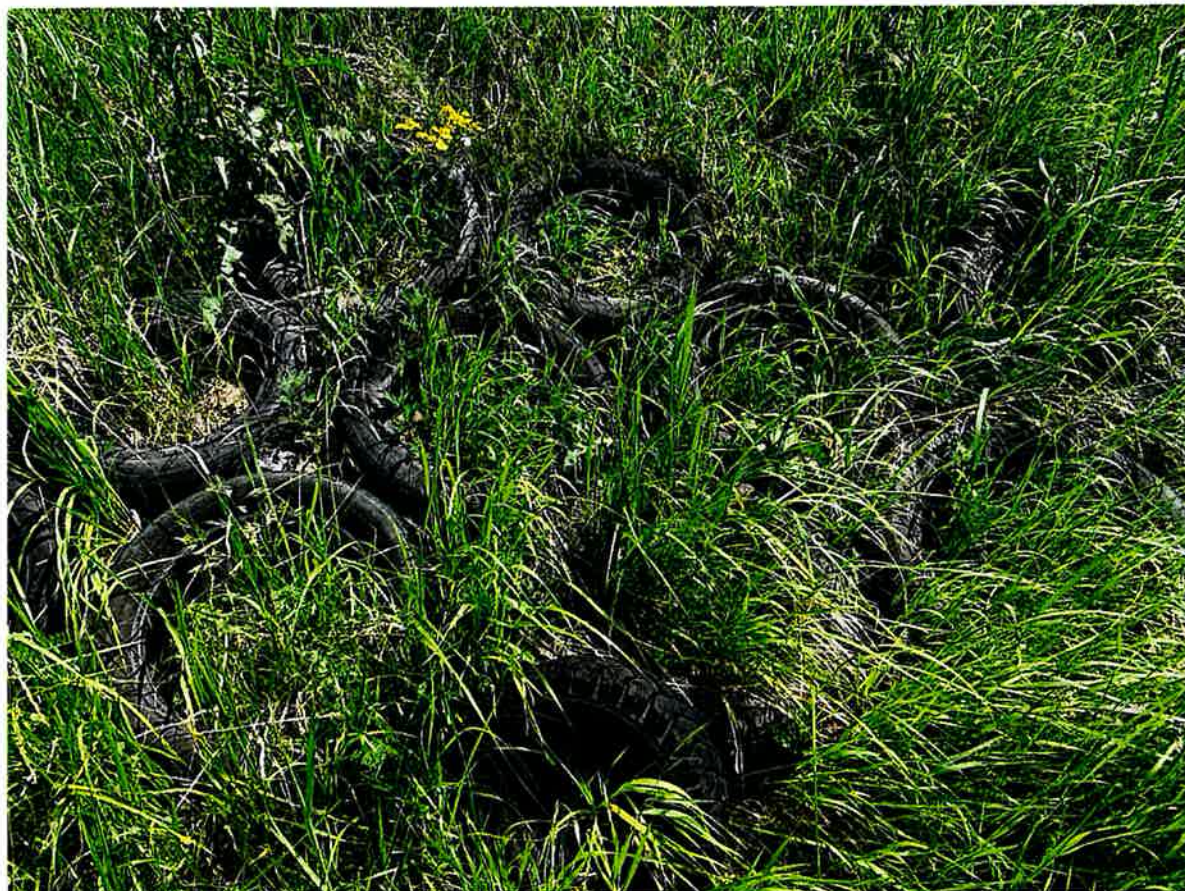
Opony na kulochwycie – ...130218

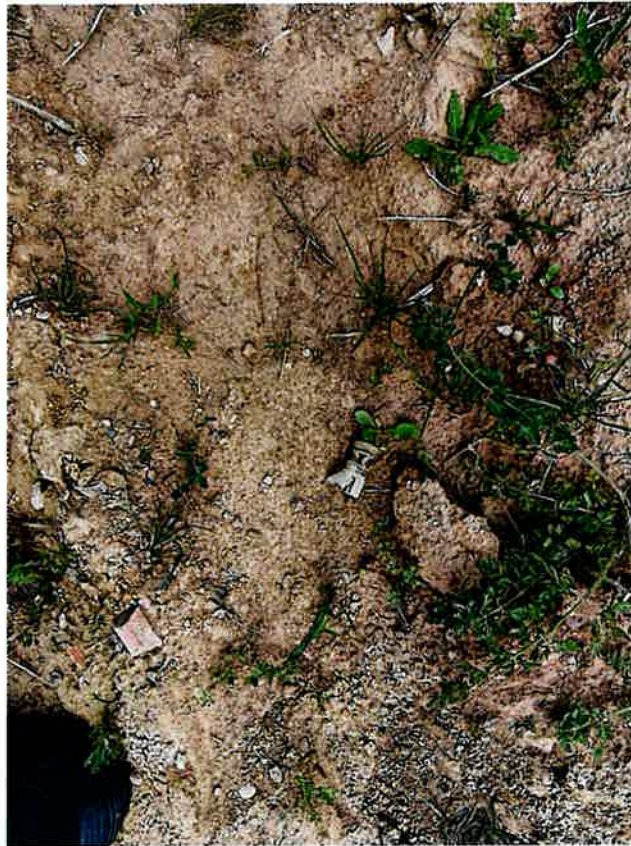
Na drodze dojścia do stanowiska ujawniono zniekształcony tzw. koszyczek (łuskę) z tworzywa sztucznego - ...130422

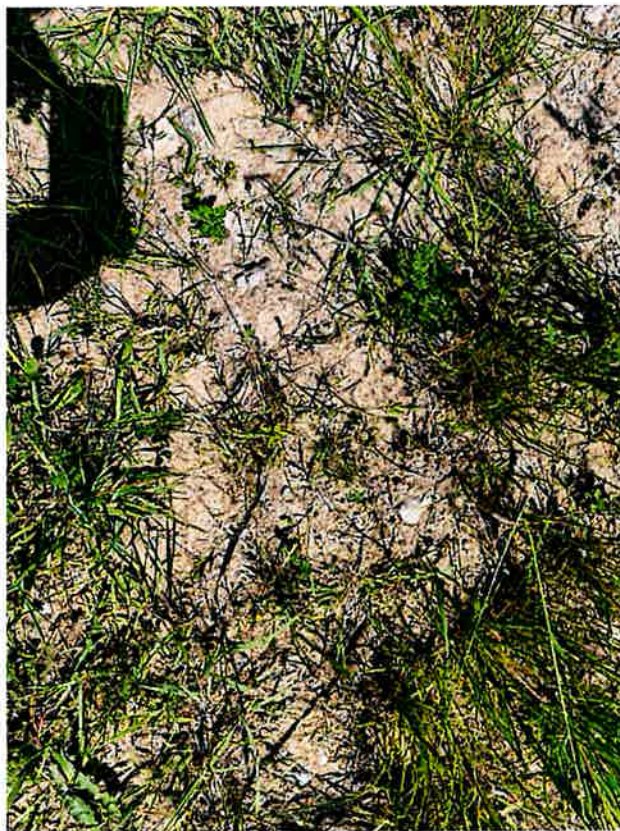
Tzw. koszyczek z tworzywa sztucznego (łuska) ujawniony po prawej stronie stanowiska przed kulochwytem w trawie – ...131113

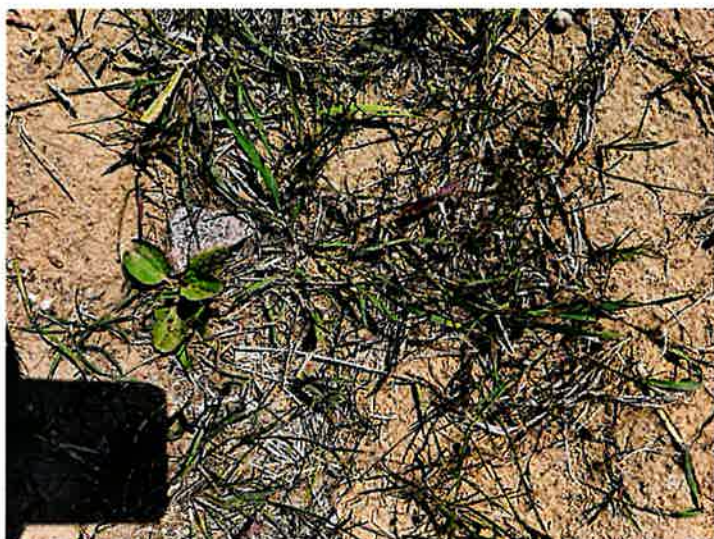
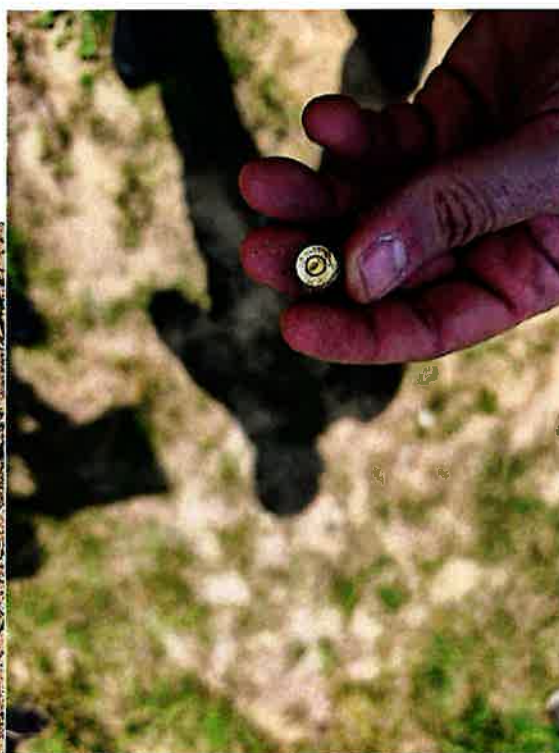
Na drodze wejścia na stanowisko, ujawniono łuskę – ...131440, ...131509

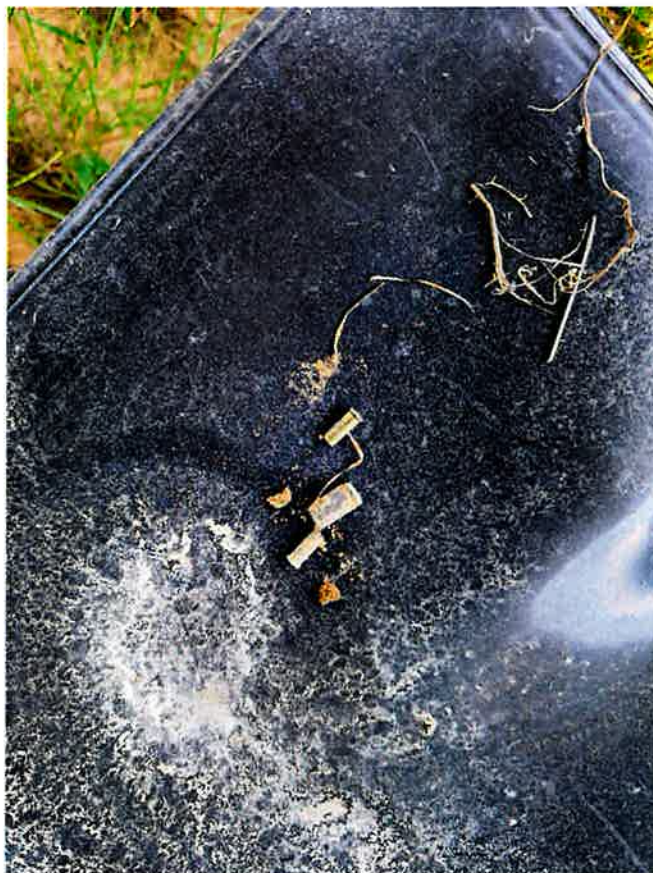
Detektorem w podłożu szopy (ziemiste) ujawniono łuski - ...13183

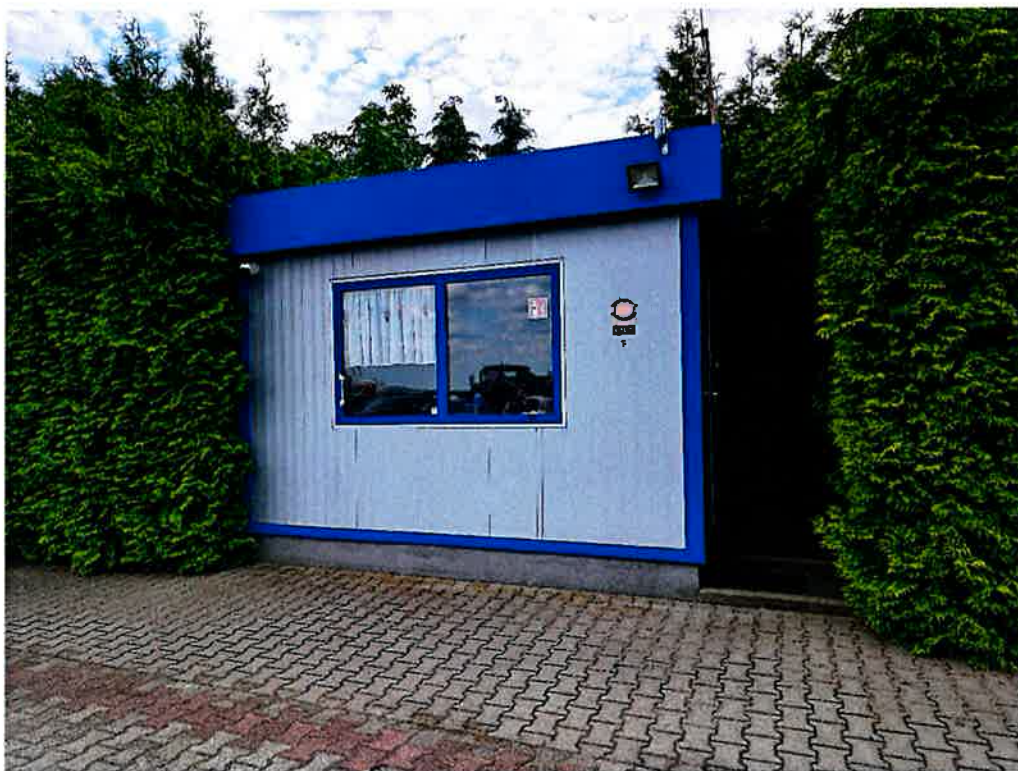
Budynek portierni – ...134547

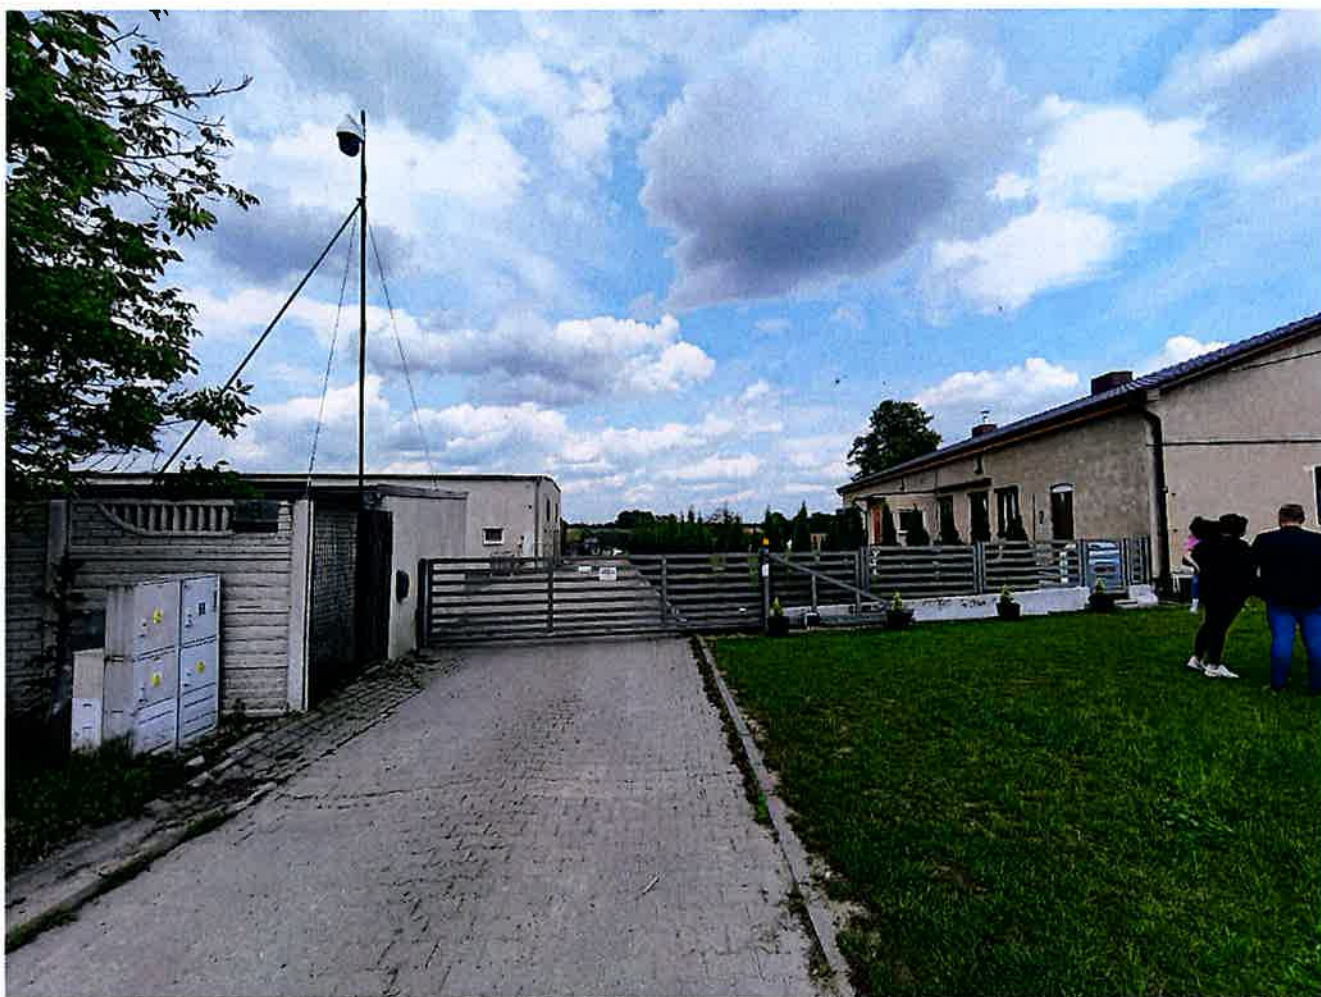
Widok ogólny posesji w kierunku strzelnicy – ...142112

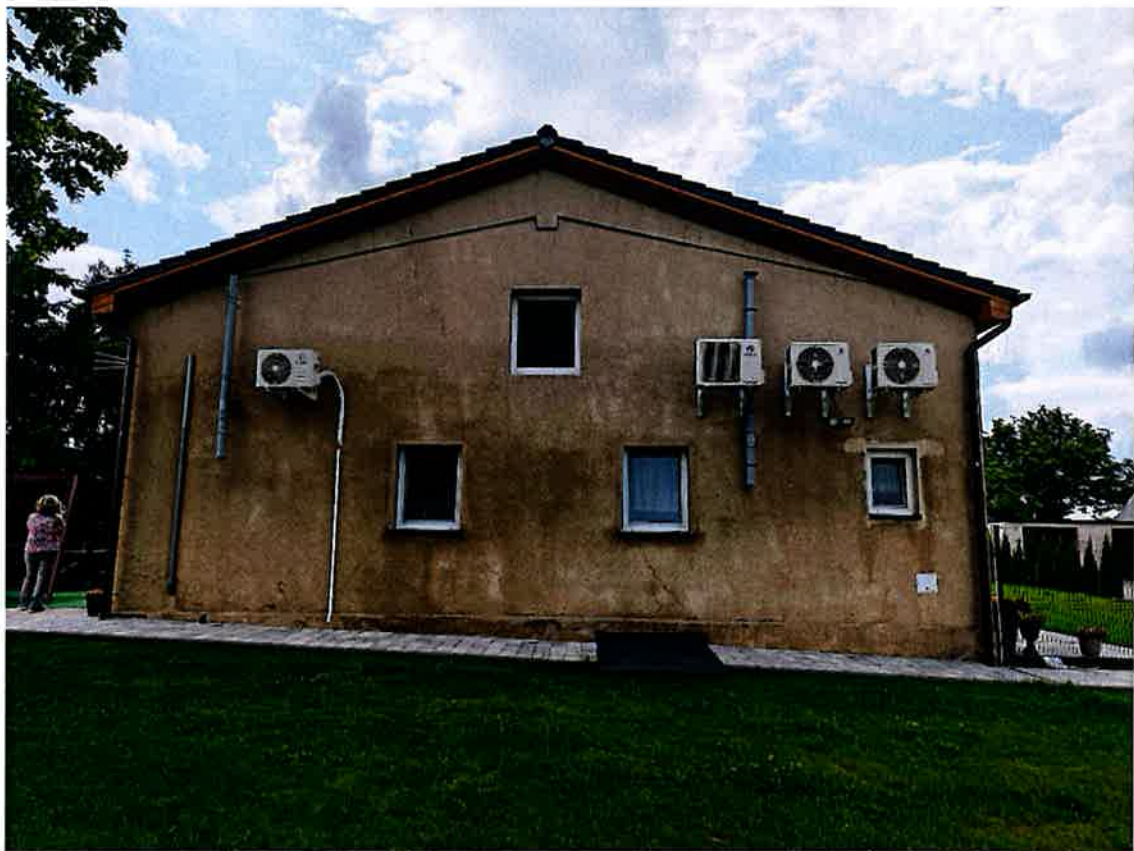
Budynek mieszkalny. Patrząc od strony strzelnicy w ścianie tylnej budynku widoczne okna – ...144256

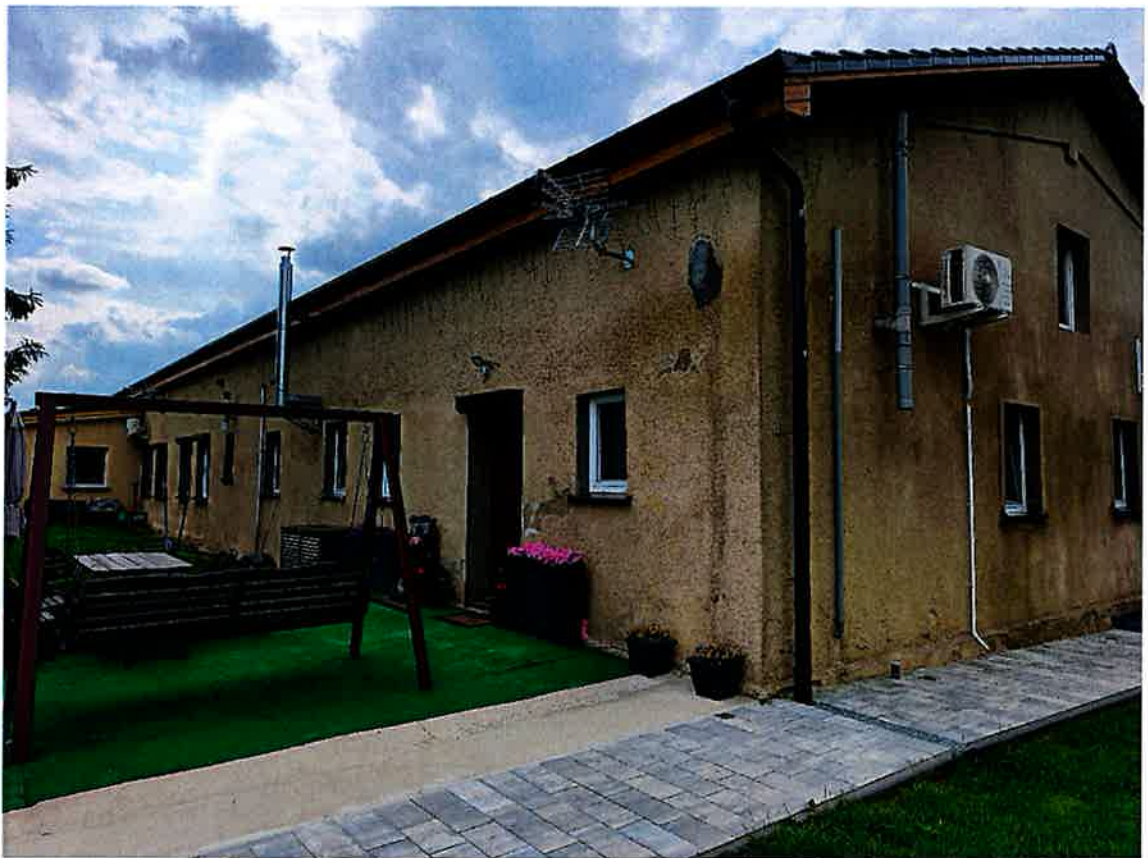
Ściana lewa budynku mieszkalnego patrząc od strony strzelnicy – ...144837

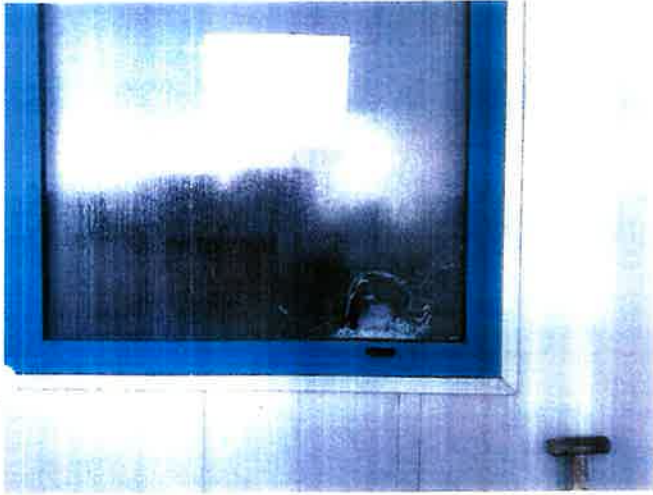
IMG\_20230104\_085044\_806.jpg

Uszkodzeniu uległa szyba podwójna w okolicy prawego dolnego rogu. Uszkodzenie szyby powstało na wskutek uderzenia „kuli sztucerowej”. Ze wstępnej analizy ustalono, że pocisk został wystrzelony ze strzelnicy w Skrzynkach znajdującej się w obrębie zwirowni.
