**EKSPERTYZA TECHNICZNA DLA BUDYNKU WARSZTATOWO-  
MAGAZYNOWEGO, GDDKiA ODDZIAŁ W OPOLU REJON W NYSIE, 47-  
223 STARE KOŻŁE UL. BRACI WOLNYCH 37**

Budynek warsztatowo-magazynowy

47-223 Stare Koźle ul. Braci Wolnych 37

Gliwice, Czerwiec 2026r.

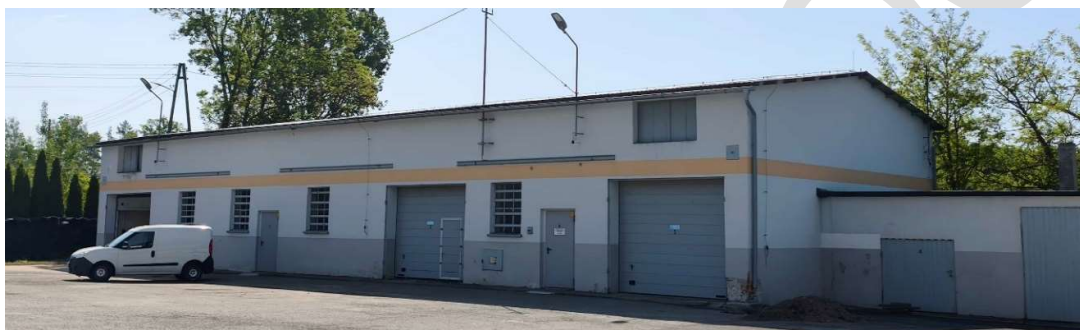
Fot. Budynek magazynowo-garażowy – przedmiot opracowania

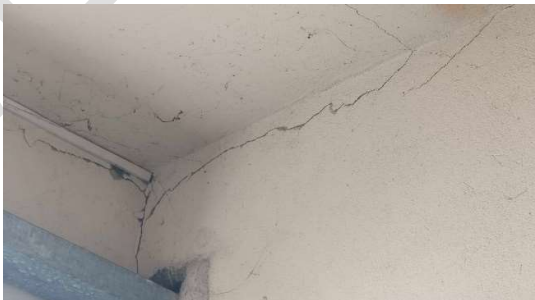
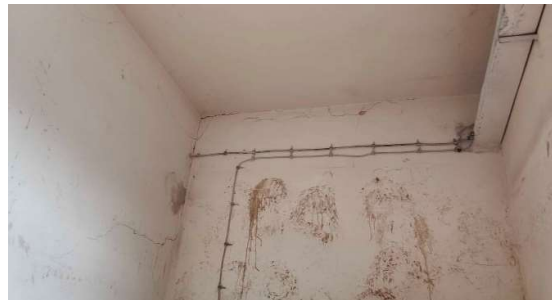
1. **ZARYSOWANIA I PĘKNIĘCIA ŚCIAN MUROWYCH WEWNĘTRZNYCH.** Stwierdzono występowanie zarysowań każdej ze ścian wewnętrznych poprzecznych obiektu. Rysy przebiegają najczęściej ukośnie, od miejsca styku ze ścianą zewnętrzną i stropem w kierunku do wnętrza i do dołu. W przypadku występowania otworów drzwiowych zarysowania przebiegają w narożach otworów. W miejscu styku ściany poprzecznej z zewnętrzną przebiegają pionowe rysy od stopu po posadzkę. W kilku miejscach widoczne zarysowania poziome na styku ściana-strop. Zarysowania i pęknięcia przebiegające zarówno przez spoiny, jak i elementy murowe. Zaobserwowano wcześniejsze naprawy rys, które uległy ponownemu zarysowaniu, co świadczy o długotrwałym charakterze procesu uszkodzeń. Na ścianach wewnętrznych stwierdzono zarysowania i pęknięcia o szerokości od wartości dopuszczalnych (poniżej 0,3 mm) do kilku milimetrów. Największe rozwarcia, o wartościach około **3–5 mm**, występują w strefach połączenia ścian poprzecznych ze ścianami zewnętrznymi oraz w rysach ukośnych. Poniżej na rysunku pokazano schematyczny przebieg zarysowań. Celem rysunku jest wskazanie mechanizmu zarysowania na danym elemencie (ściana wewnętrzna, poprzeczna).

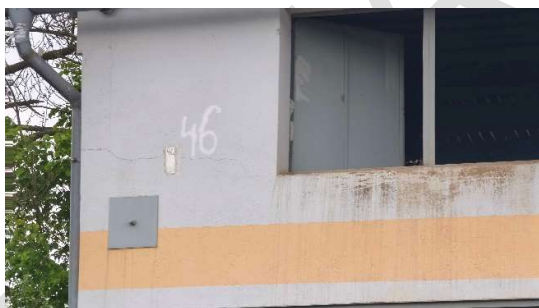
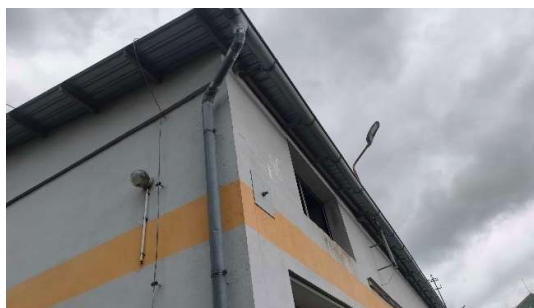
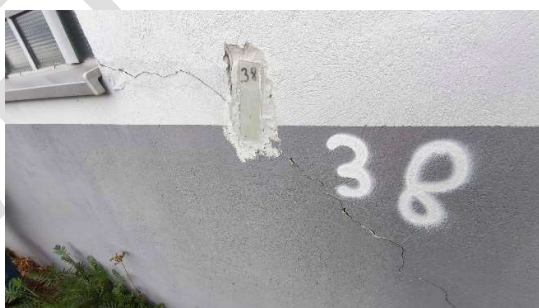
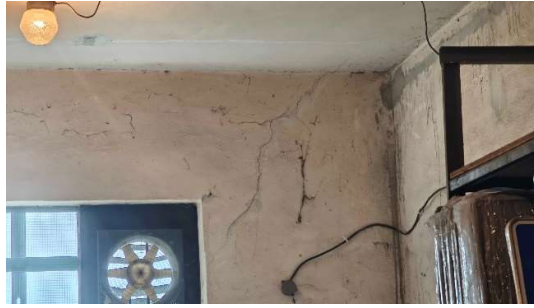
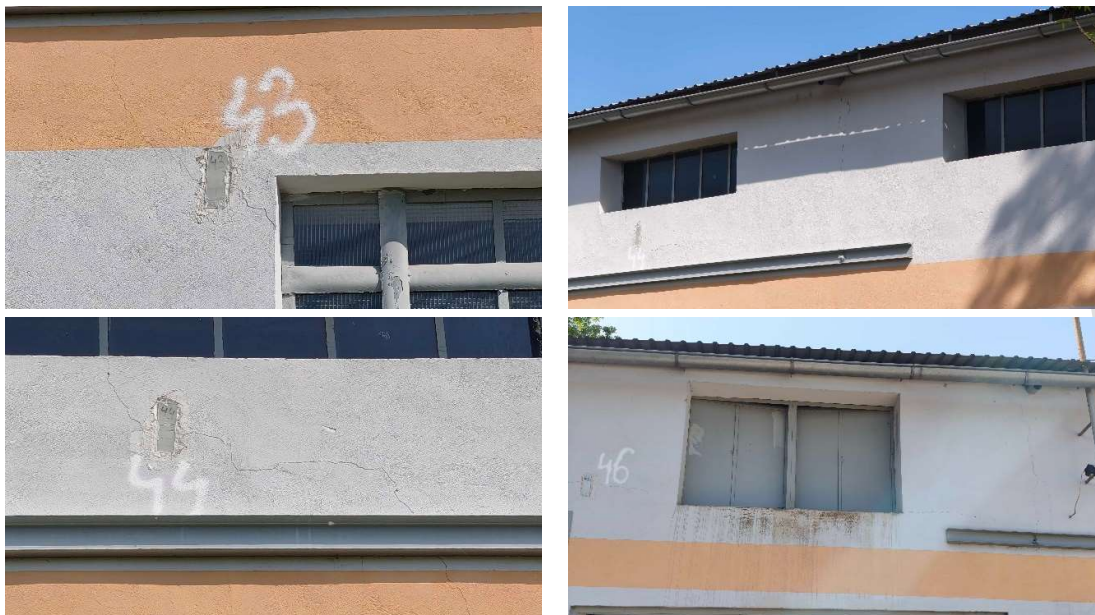
2. **ZARYSOWANIA I PĘKNIĘCIA ŚCIAN MUROWYCH ZEWNĘTRZNYCH.** Na ścianach zewnętrznych podłużnych stwierdzono liczne zarysowania oraz pęknięcia przebiegające zarówno przez spoiny, jak i elementy murowe. W odróżnieniu od ścian poprzecznych zarysowania przebiegają głównie pionowo, równoległe i w miejscach występowania słupów stalowych. Zaobserwowano także zarysowania poziome w miejscu styku ściany zewnętrznej ze stropem. Rysy ukośne również tutaj występują, ale w mniejszym stopniu niż na ścianach poprzecznych, głównie w narożach otworów okiennych i drzwiowych. Stwierdzono także zarysowania charakterystyczne dla osiadań podłoża pod murami, występują one w narożach budynku.

Fot. Przebieg zarysowań

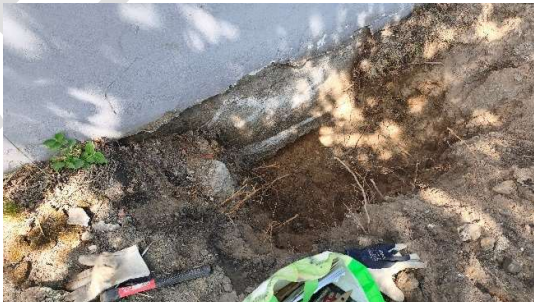
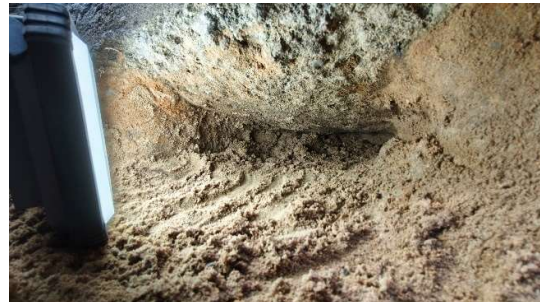
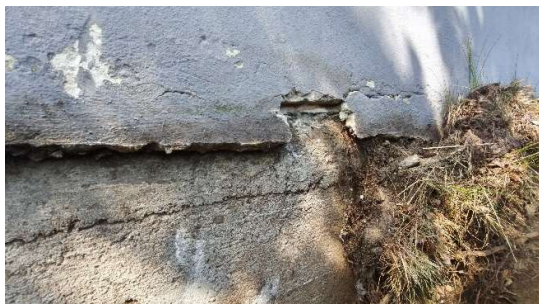
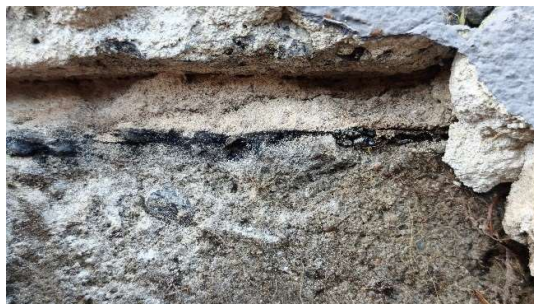
Fot. Miejsce wykonania odkrywki nr 2 – ława fundamentowa/podwalina

- Ława fundamentowa/podwalina styka się bezpośrednio z gruntem.
- Stopa fundamentowa wykonano z niskiej jakości betonu, na dużej ilości kruszywa żwirowego. Beton wykazuje oznaki utraty właściwości nośnych spowodowany głównie działaniem wilgoci i pierwotnie zastosowanym materiałem o niskiej jakości

- Stan ław fundamentowych/podwalin określić należy jako dobry.

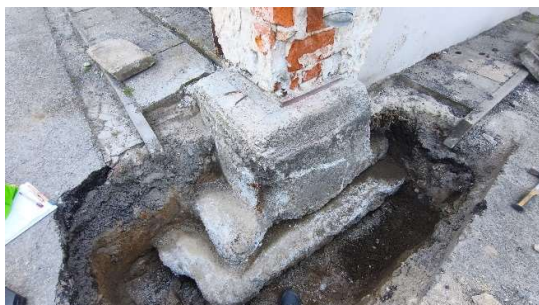
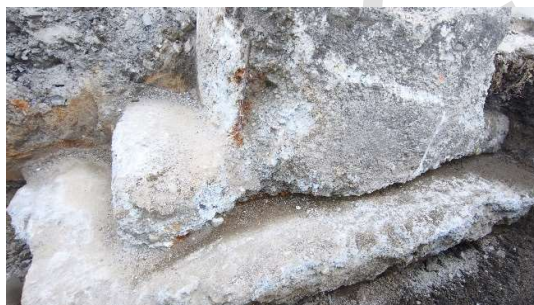
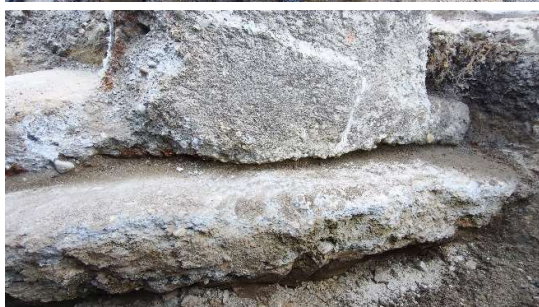
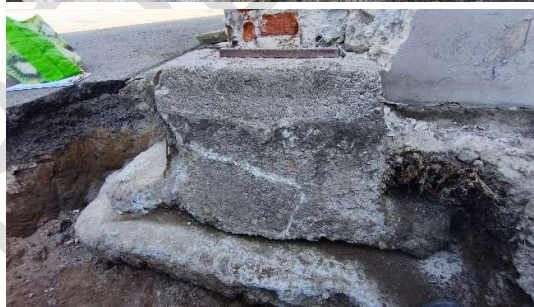
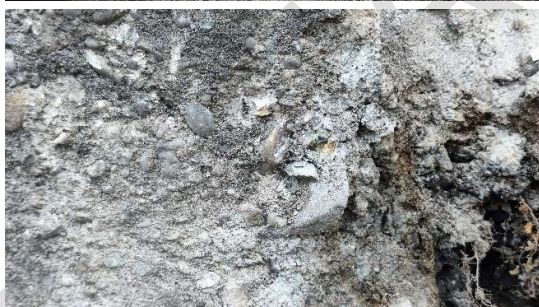
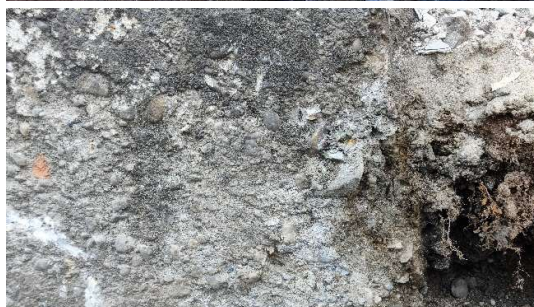
Fot. Miejsce wykonania odkrywki nr 3 – stopa fundamentowa

10. Stopy fundamentowe wykonano z betonu niskiej jakości, o dużej zawartości kruszywa żwirowego, z widocznymi oznakami degradacji wynikającej z jakości materiału oraz oddziaływania wilgoci.

11. Stan techniczny ław/podwalin fundamentowych oceniono jako dobry, natomiast stan stóp fundamentowych wymaga dalszej ostrożnej oceny, szczególnie w kontekście lokalnej degradacji betonu i zawilgocenia strefy posadowienia.

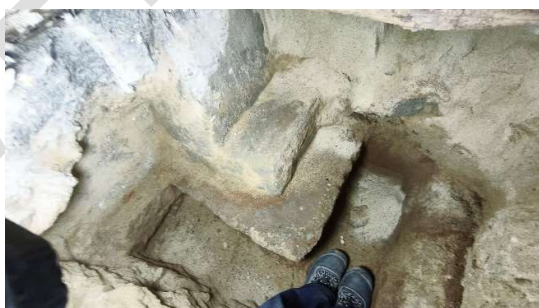
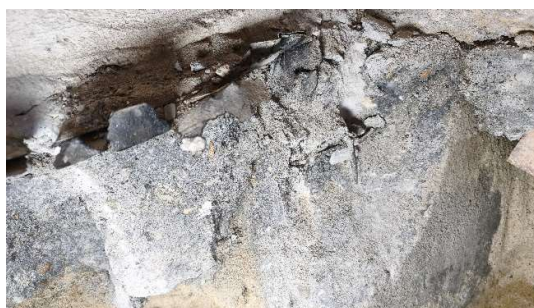
Fot. Miejsce wykonania odkrywki nr 1 – stopa fundamentowa

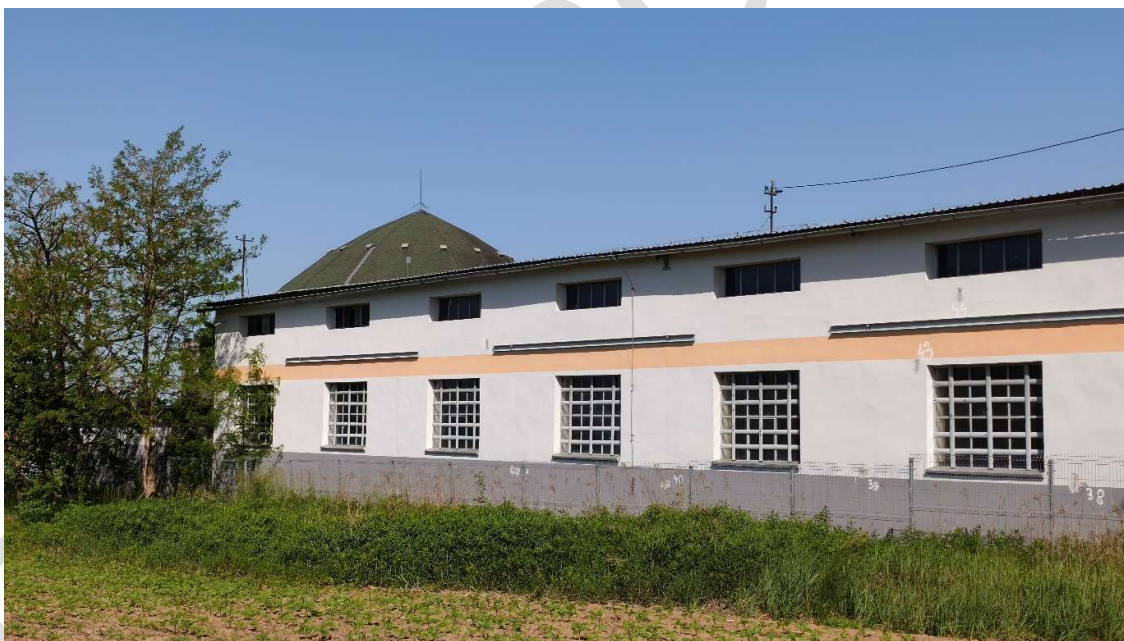
Fot. Przedmiotowy obiekt – widok od południa

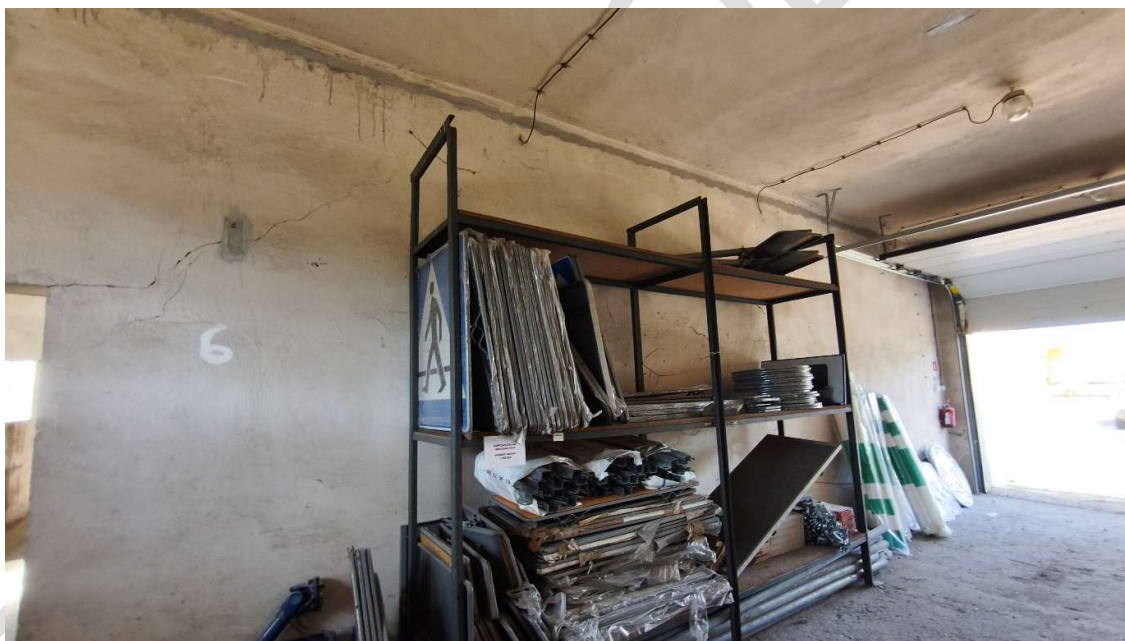
Fot. Pomieszczenie garażowe

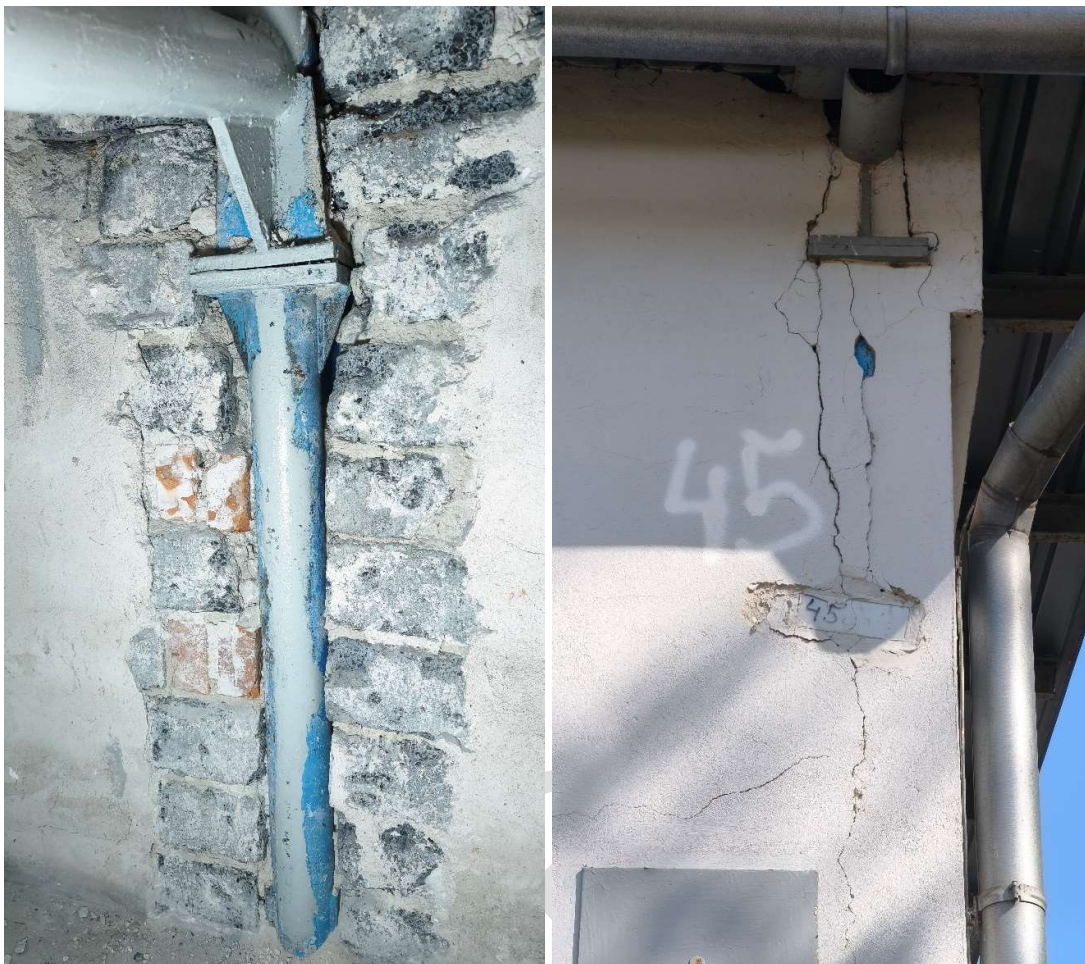
Fot. Styk konstrukcji stalowej słupa ze ścianą zewnętrzną
