**EKSPERTYZA TECHNICZNA DLA BUDYNKU ŚWIETLICY, GDDKiA  
ODDZIAŁ W OPOLU REJON W NYSIE, 48-300 NYSA, ALEJA WOJSKA  
POLSKIEGO 27**

Budynek administracyjno – socjalny - świetlica

48-300 Nysa, Aleja Wojska Polskiego 27

Gliwice, Czerwiec 2026r.

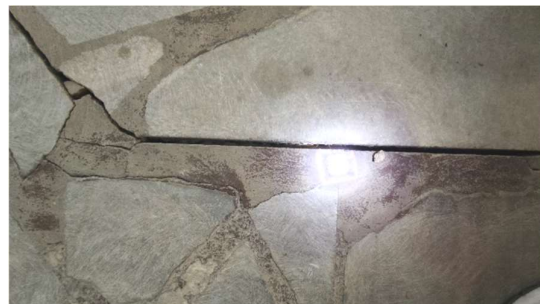
1. POSADZKA NA GRUNCIE - ŚWIETLICA. Stwierdzono występowanie szczeliny na posadzce, na parterze, posadzka na gruncie. Pęknięcie przebiega przez warstwę wykończeniową (kamień) oraz posadzkę betonową. Rozwarcie rysy jest zmienne po długości i wynosi o kilku do kilkunastu milimetrów. Zarysowanie przebiega w posadzce w całym pomieszczeniu świetlicy.

Fot. Przebieg szczeliny

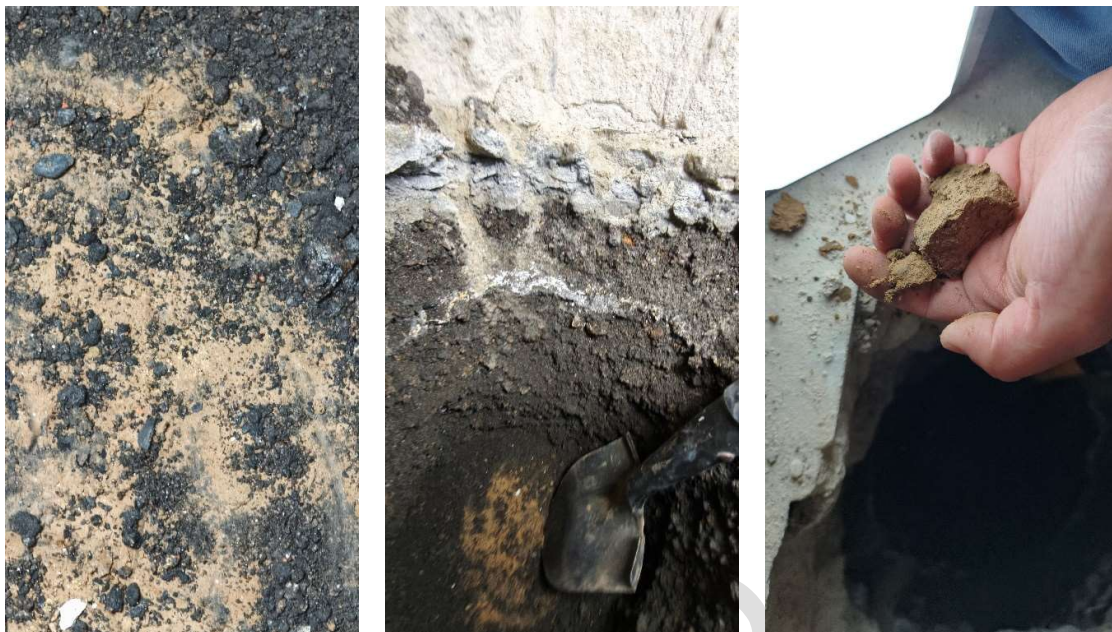
Rys. Grunt rodzimy pod warstwami podbudowy posadzki

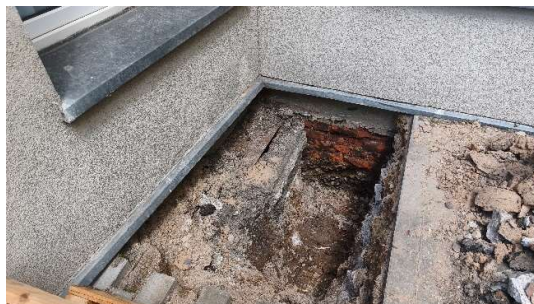
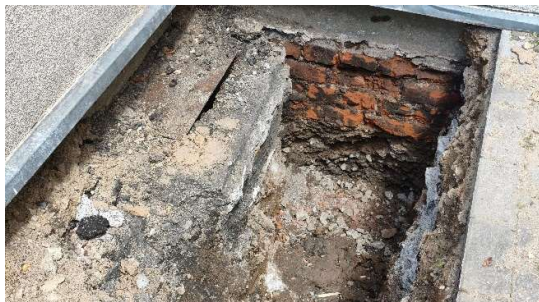
stopień degradacji. Cegła jest mokra i wilgotna. Wykazuje niewielką odporność na mechaniczne uderzenie. Warstwa spoiny jest miękka i plastyczna, znacznie zawilgocona.

- brak izolacji przeciwwilgociowych i przeciwwodnych,
- znaczna degradacja zapraw cementowo-wapiennych,
- trwałe zawilgocenie materiałów fundamentowych,
- brak opaski wokół budynku o nachyleniu opaski od ściany (ochrona strefy przy fundamentowej od odprysków wód opadowych
- niedrożność historycznego systemu odprowadzania wód opadowych.

Fot. Fundament

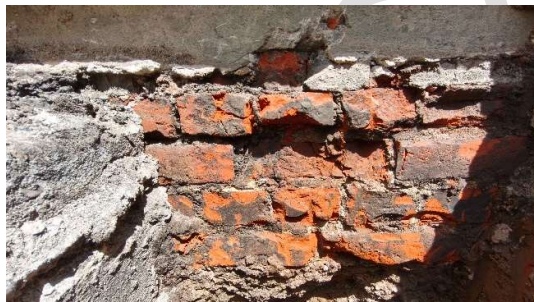
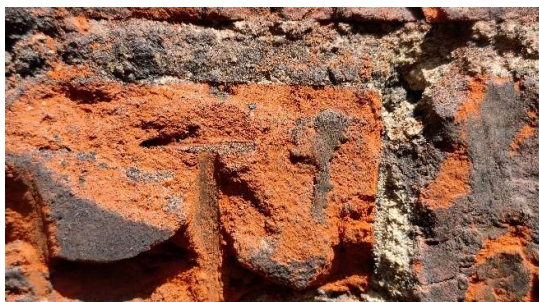
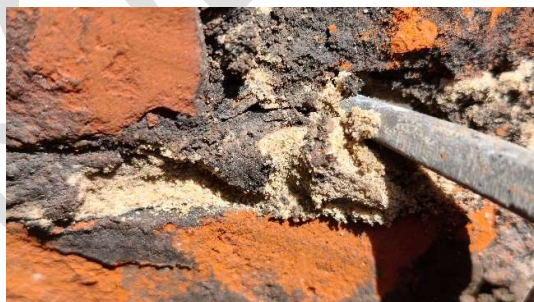
Fot. Fundament – górna część wykonana z cegły pełnej na zaprawie cementowo-wapiennej

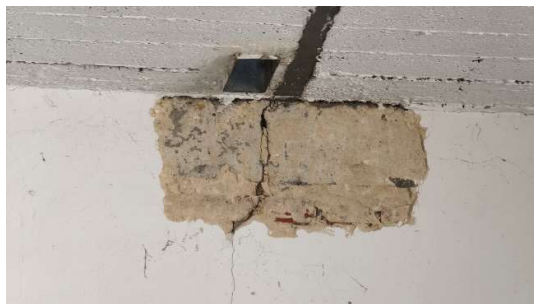
1. KONSTRUKCJA ŚCIAN MUROWYCH. Mur wykonany z cegły pełnej na zaprawie cementowej, w miejscach, gdzie zostały zlokalizowane oparcia belek stalowych, wykazuje uszkodzenia w postaci rys pionowych o wartościach przekraczających SGU. Stwierdzono występowanie kilku takich zarysowań. Przebieg rys jest pionowy, praktycznie do poziomu posadzki. Dodatkowo widoczne są rysy poziome na styku ściany ze stropem żelbetowym.

Rys. Zarysowania pod belkami stalowymi

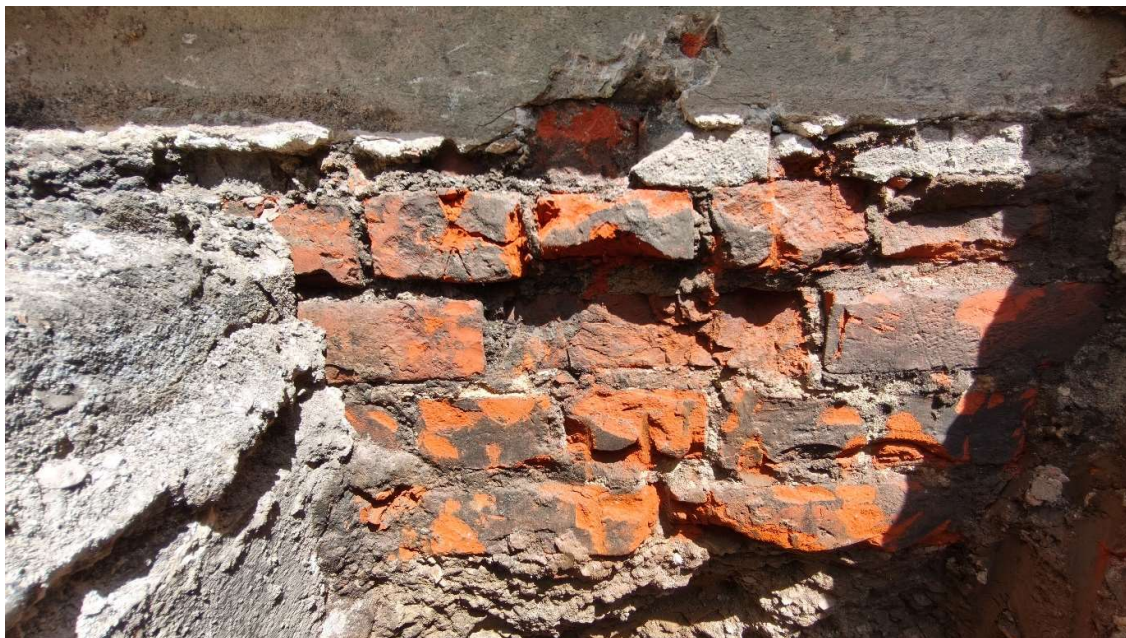
Fot. Fragment odkrytych fundamentów
