BUDYNEK MAGAZYNU MASZYN I URZĄDZEŃ
ZLOKALIZOWANY PRZY UL. UROCZA 1
05-552 WARSZAWIANKA,
DZ. NR 5/3 OBR. 0027

EKSPERTYZA KONSTRUKCYJNA
OBIEKTÓW ZLOKALIZOWANYCH NA TERENIE
NADLEŚNICTWA CHOJNÓW, W MIEJSCOWOŚCI
WARSZAWIANKA

Warszawa, listopad 2023 r.

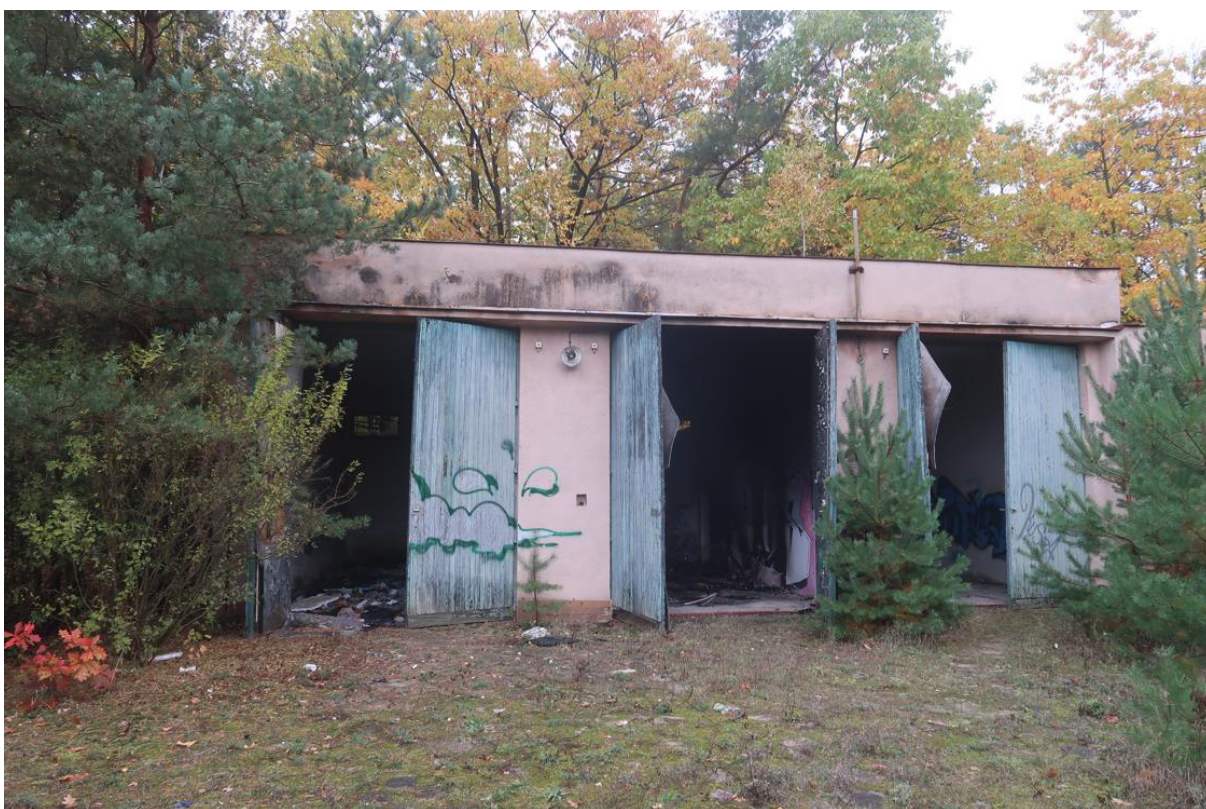
Fot. 1. Południowa elewacja przedmiotowego budynku.

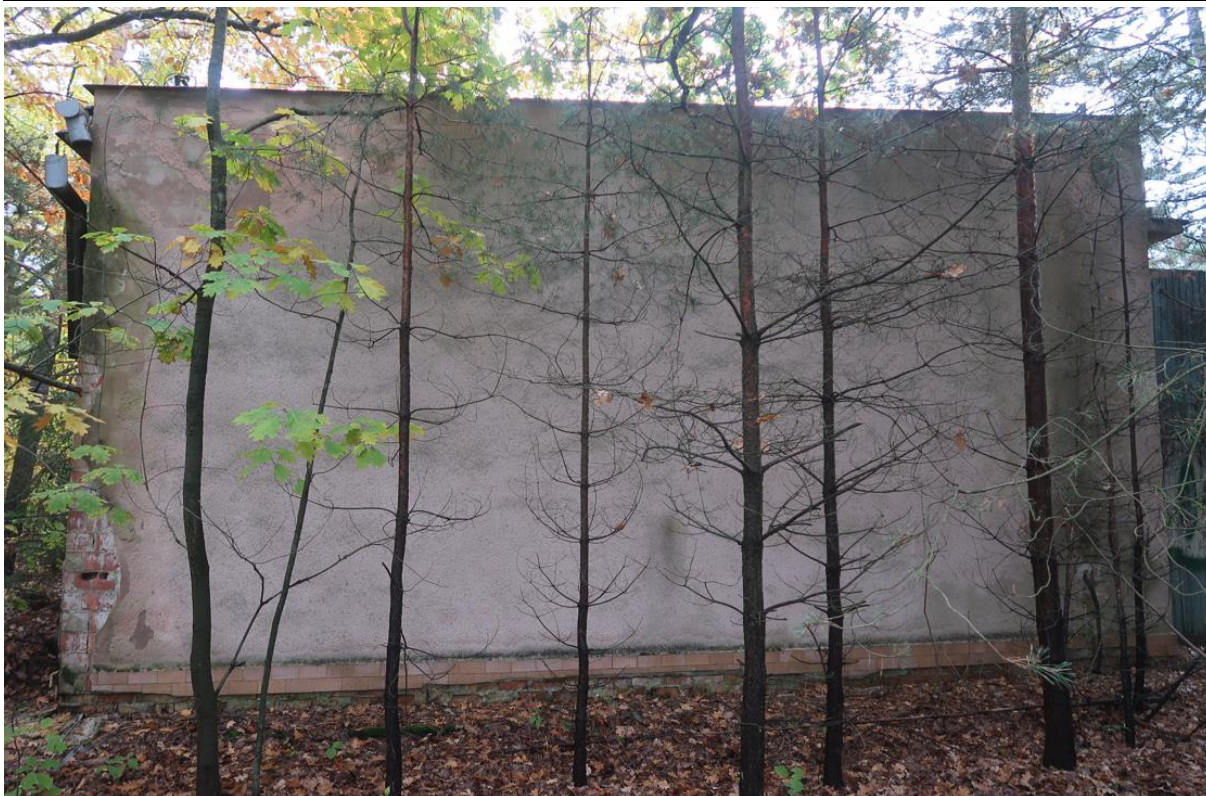
Fot. 2. Zachodnia elewacja przedmiotowego budynku.

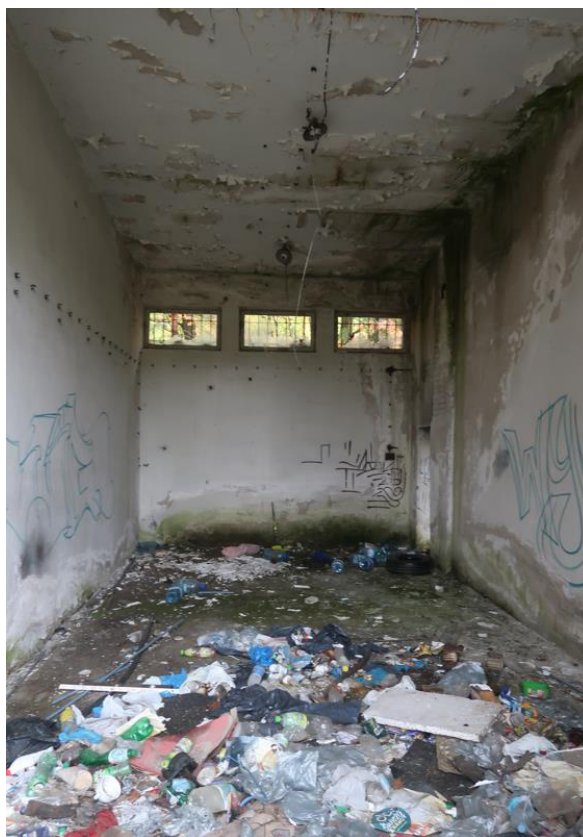
Fot. 3. Jedno z pomieszczeń przedmiotowego budynku.

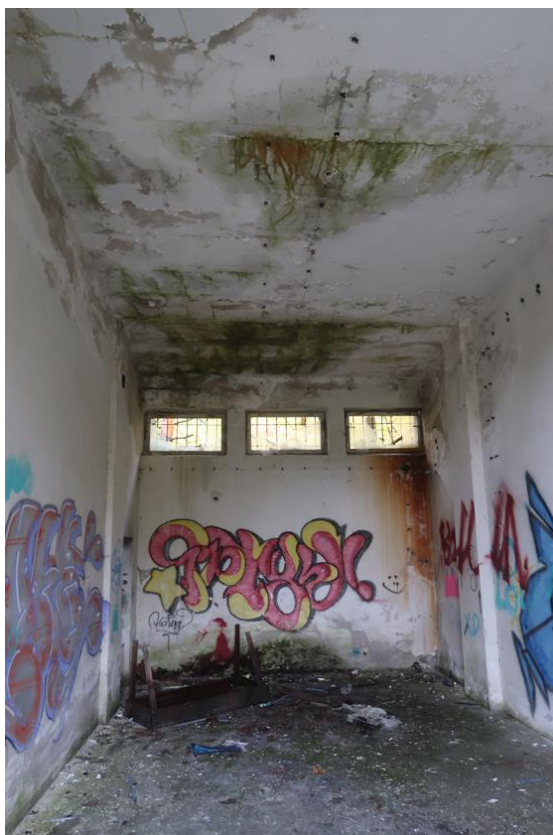
Fot. 5. Jedno z pomieszczeń przedmiotowego budynku.

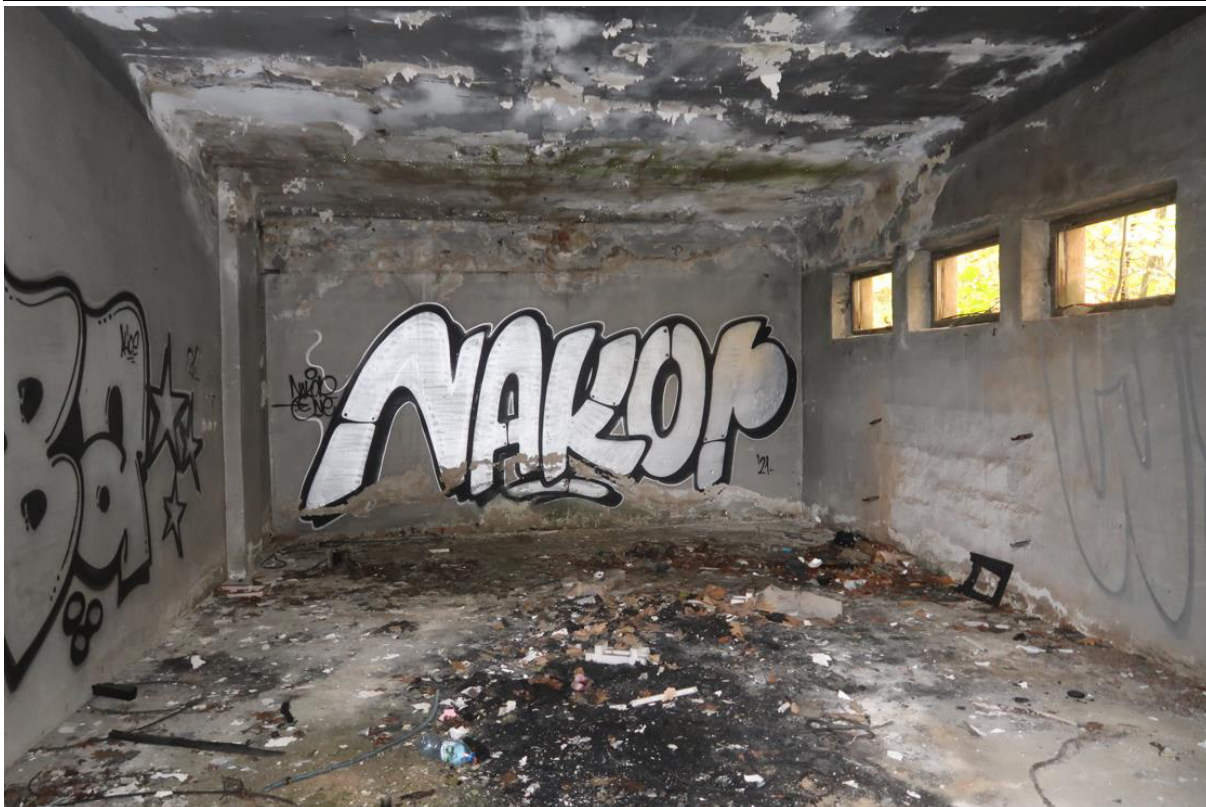
Fot. 6. Jedno z pomieszczeń przedmiotowego budynku.
