**EKSPERTYZA TECHNICZNA DLA BUDYNKU MAGAZYNOWO-  
GARAŻOWEGO, GDDKiA ODDZIAŁ W OPOLU REJON W NYSIE, 48-  
300 NYSA, ALEJA WOJSKA POLSKIEGO 27**

Budynek magazynowo-garażowy

48-300 Nysa, Aleja Wojska Polskiego 27

Gliwice, Czerwiec 2026r.

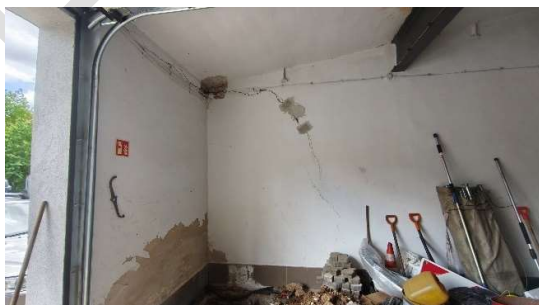
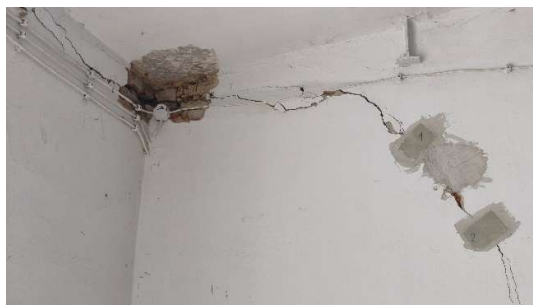
Na ścianach wewnętrznych stwierdzono zarysowania i pęknięcia o szerokości od wartości dopuszczalnych (poniżej 0,3 mm) do kilku milimetrów. Największe rozwarcia, o wartościach około **3–7 mm**, występują w strefach połączenia ścian poprzecznych ze ścianami zewnętrznymi oraz w narożach budynku.

Fot. Przebieg zarysowań

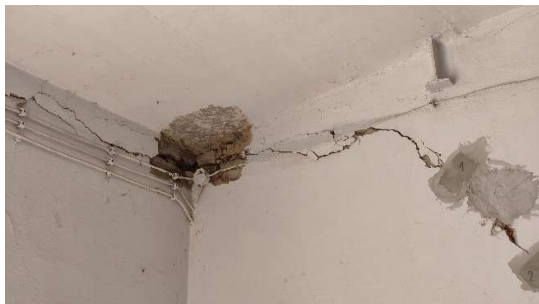
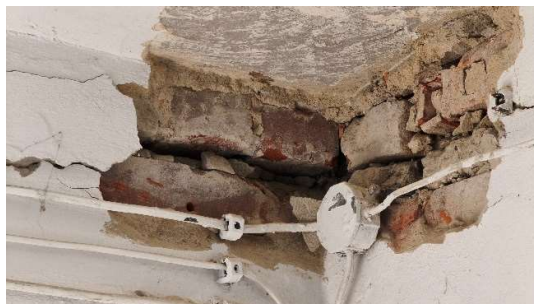
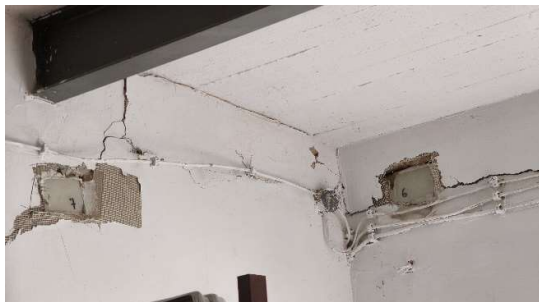
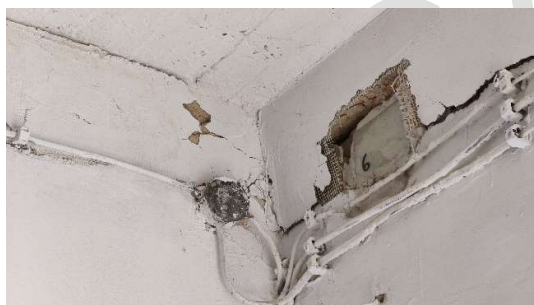
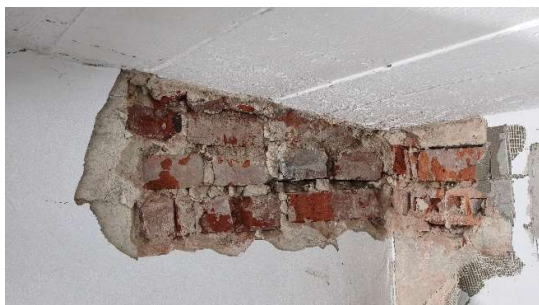
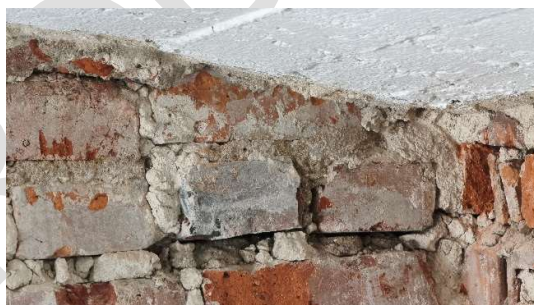
Fot. Zarysowania powstałe w narożach ze ścianą zewnętrzną - szczegóły

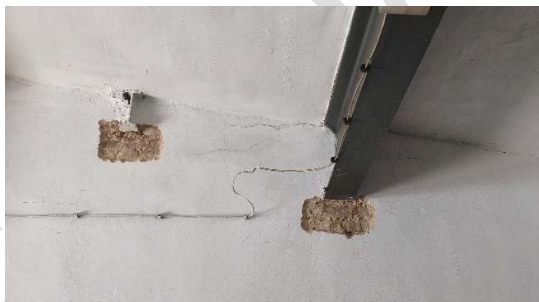
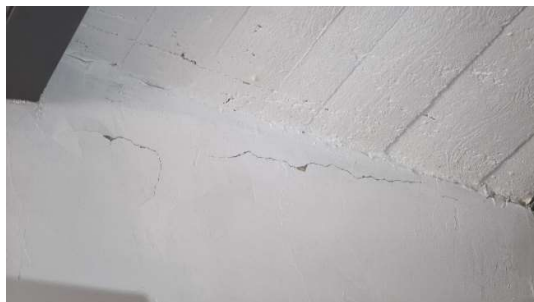
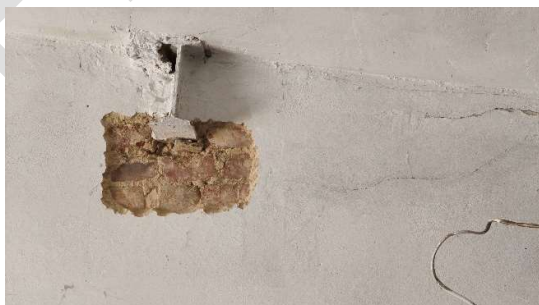
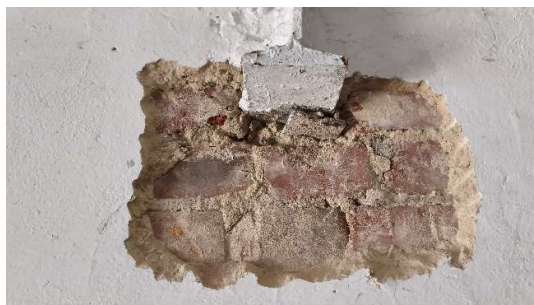
Rys. Zarysowania powstałe w obrębie oparcia belek stalowych na murze

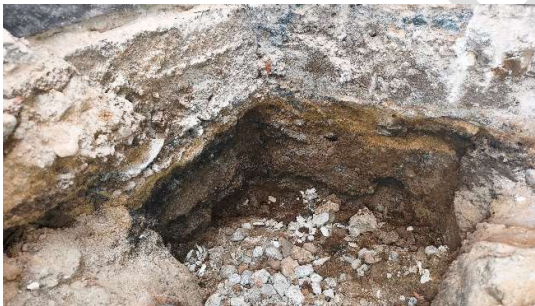
- Nie stwierdzono obecności pionowej izolacji przeciwwilgociowej lub przeciwwodnej
- Nie stwierdzono obecności drenażu obwodowego budynku ani fundamentów

- Ława fundamentowa styka się bezpośrednio z gruntem.
- Przy obstukiwaniu elementów ławy młotkiem, w wielu miejscach słychać było charakterystyczny głuchy dźwięk, świadczący o utracie właściwości nośnych danego elementu

Fot. Odkrywka nr 1 - Fundament

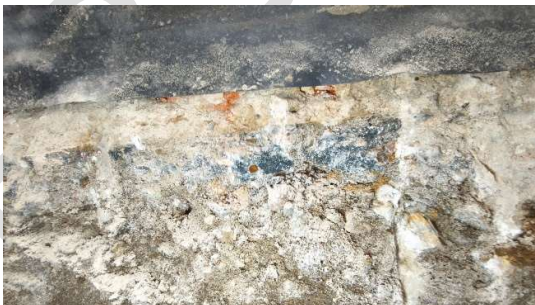
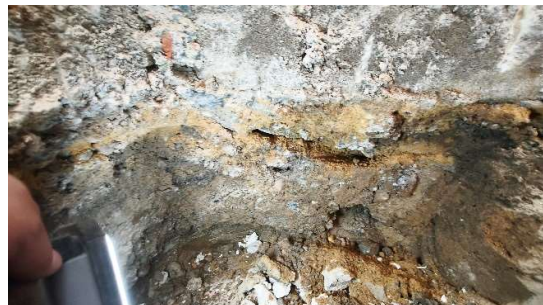
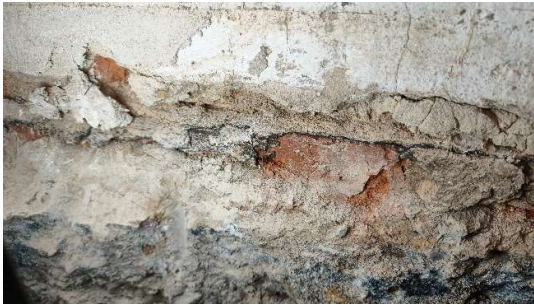
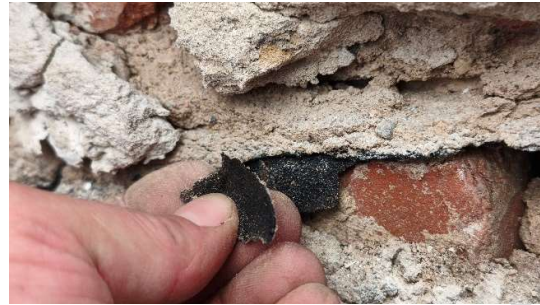
Fot. Odkrywka nr 1 – Fundament w górnej części

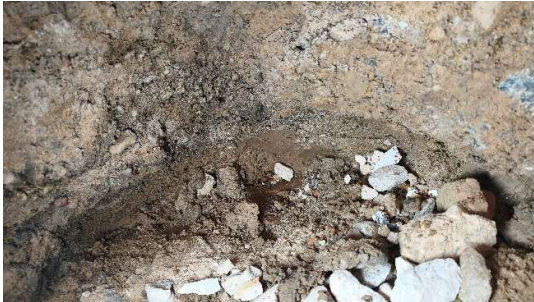
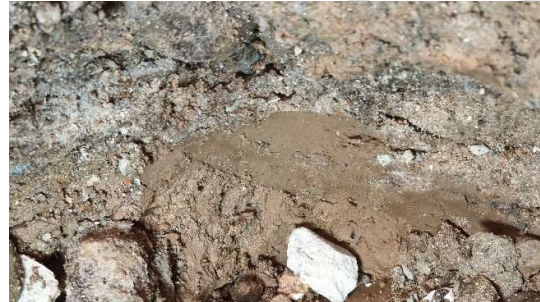
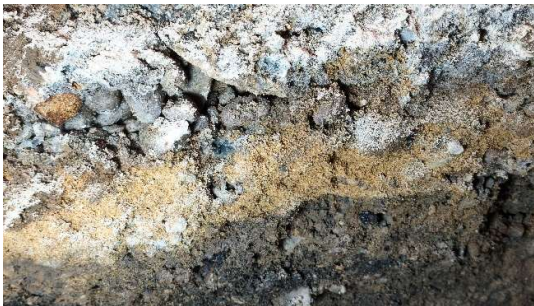
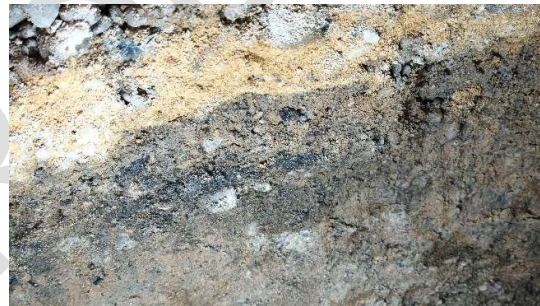
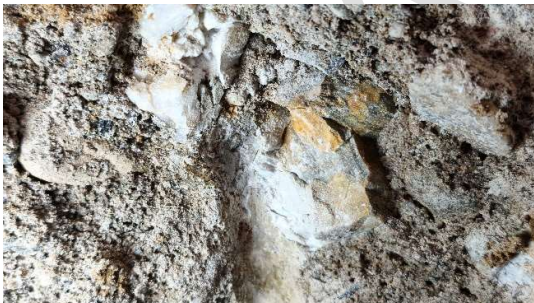
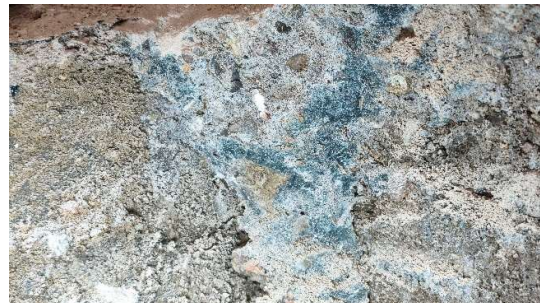
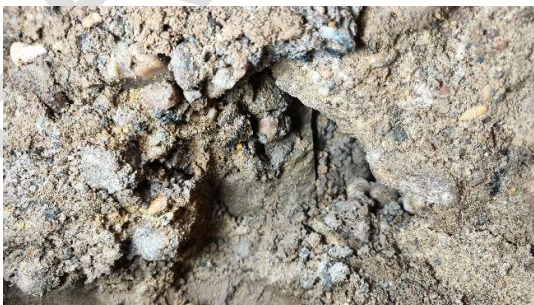
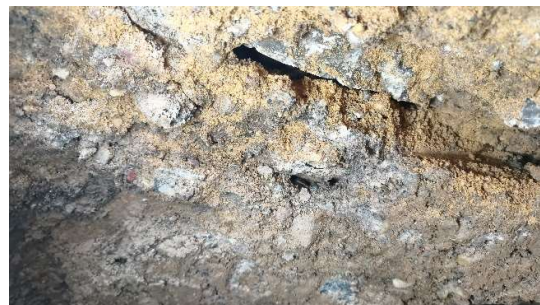
Fot. Odkrywka nr 1 – Fundament w dolnej części

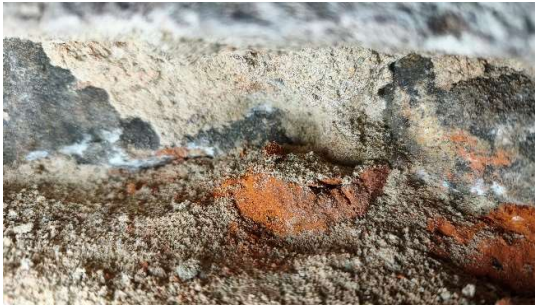
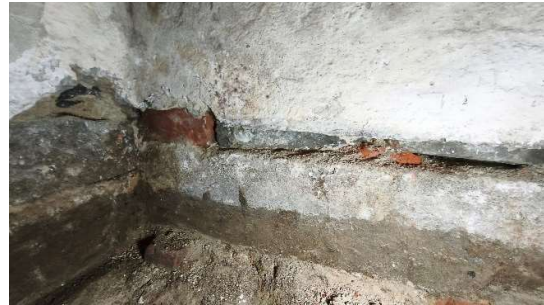
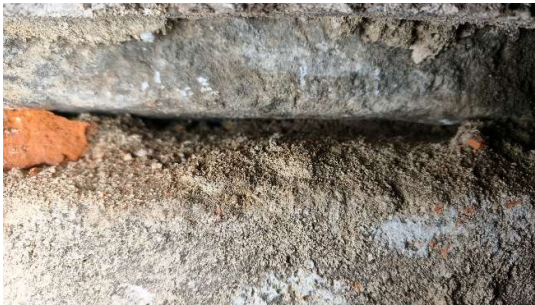
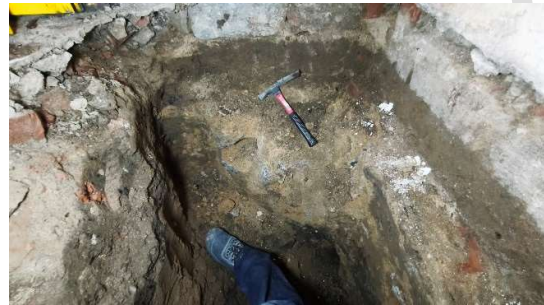
Fot. Odkrywka nr 2 – Fundament w górnej części

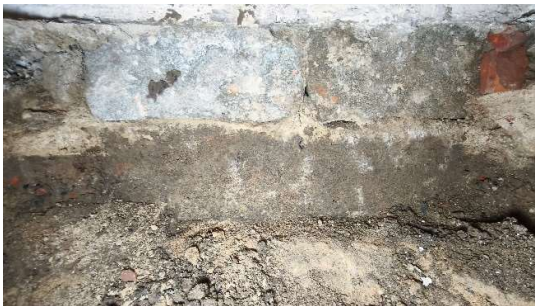
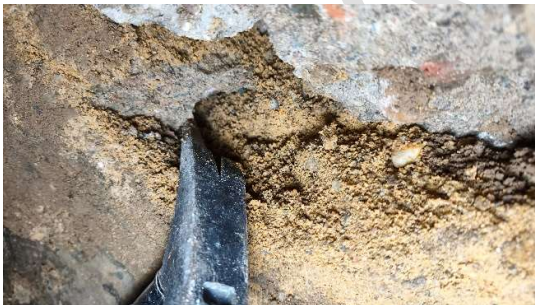
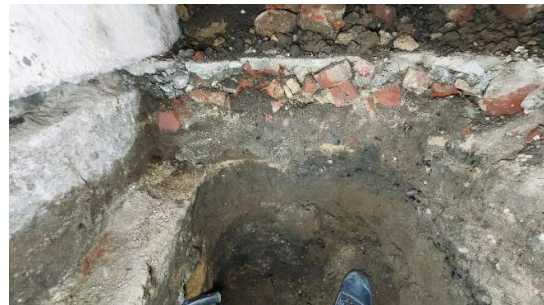
Fot. Odkrywka nr 2 – Fundament w dolnej części

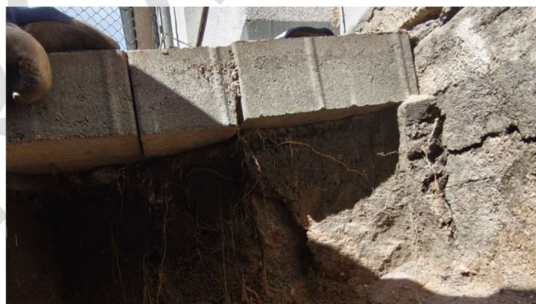
Fot. Odkrywka nr 2 – Fundament w dolnej części

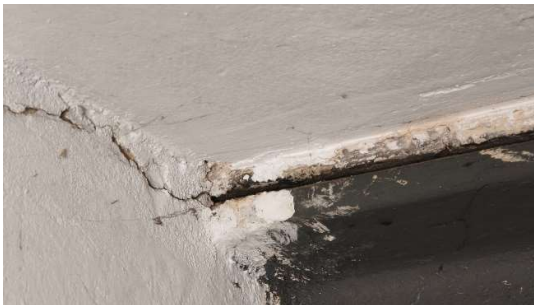
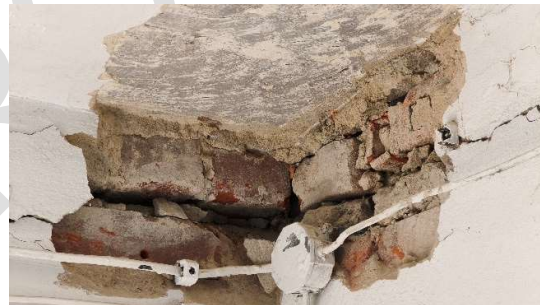
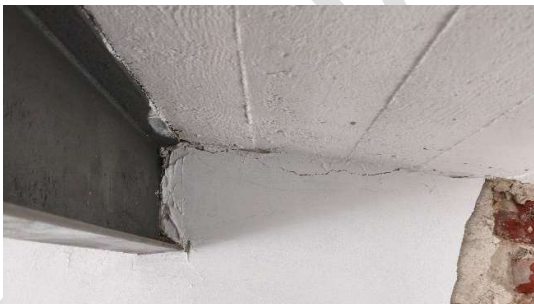
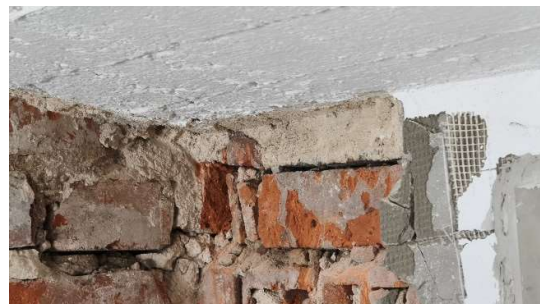
Dodatkowo stwierdzono poziome zarysowania na styku ścian ze stropem oraz rysy ukośne rozwijające się w narożach ścian. Szczegółowy opis i charakter zarysowań podano w części opisującej uszkodzenia. W odkrywkach nie stwierdzono elementów pośrednich (poduszek betonowych lub stalowych) zapewniających równomierne rozłożenie naprężeń przekazywanych z belek stalowych na mur. Powoduje to lokalną koncentrację naprężeń w strefach podparcia, co mogło sprzyjać rozwojowi pionowych zarysowań, zwłaszcza w przypadku dodatkowych przemieszczeń fundamentów.

Fot. Zarysowania na styku ściany ze stropem
